PDF 6 bis. Estetica protesica recuperando **denti fratturati o cariati sottogengiva addirittura infraossei, considerati quindi da estrarre,** ma invece recuperabili, senza ricorrere agli impianti.

Recupero della radice di un dente fratturato o cariato sottogengiva/infraosseo, **singolo**, con attorno denti sani mediante estrusione ortodontica.

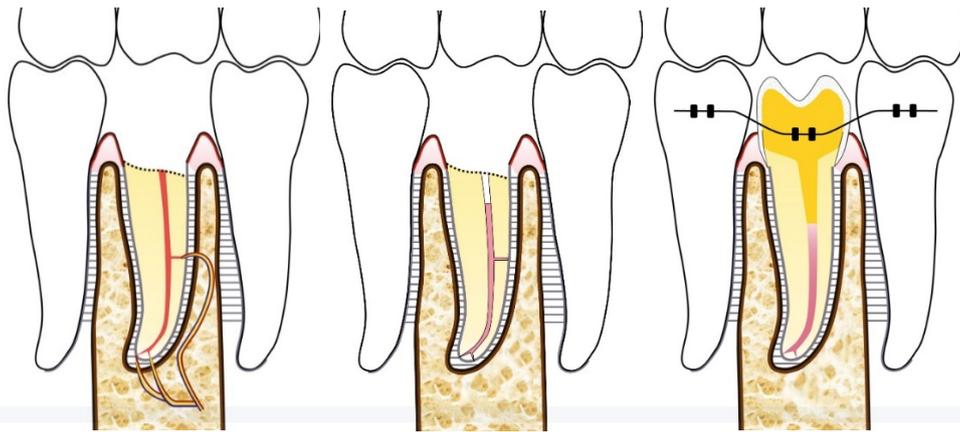
Sinistra: il dente è fratturato/cariato sottogengiva.
 Centro: il dente fratturato/cariato è stato devitalizzato.
 Destra: nel dente è stato cementato un perno d'oro e una corona provvisoria in resina. Il filo ortodontico che agisce sulla corona provvisoria in resina, facendo forza sui denti accanto estrude "estrae" lentamente il dente col perno, dall'osso,

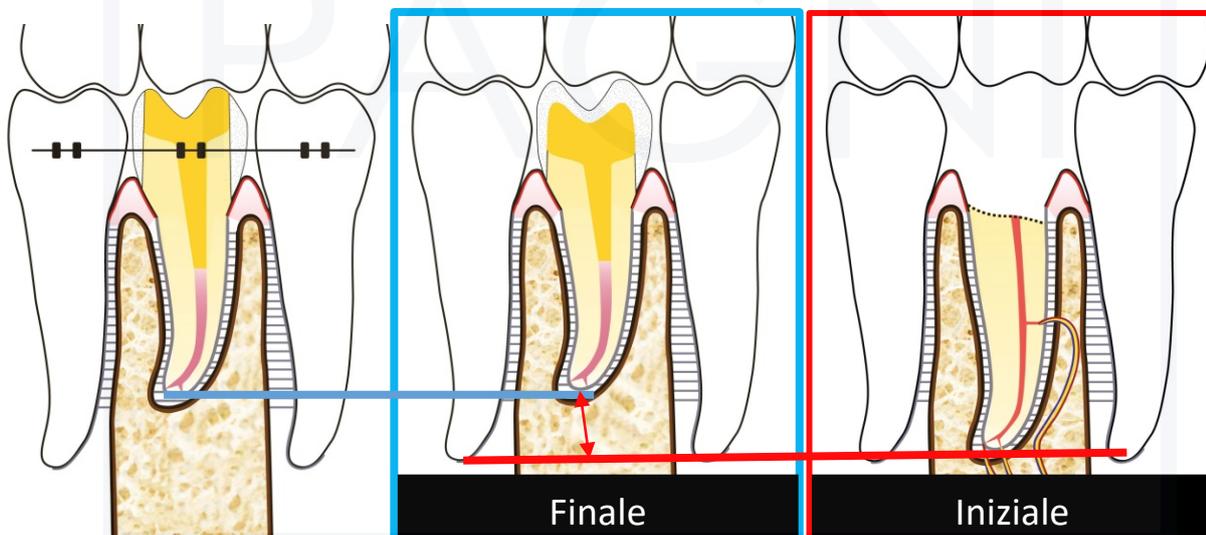
Sinistra: dopo 12 mesi la radice del dente fratturato/cariato è stata **estrusa** e ora batte contro il dente antagonista. A questo punto sia il provvisorio che il perno d'oro, devono essere accorciati per avere lo spazio in testa per una corona ceramica.
 Centro: sul dente estruso e necessariamente accorciato in testa viene cementata la corona ceramica **e la radice è stata estrusa dall'osso di**

6 millimetri circa (freccetta rossa).

Destra: si vede dove era la radice del dente prima, per paragonare e quantificare l'entità dell'estrusione grazie al trattamento.

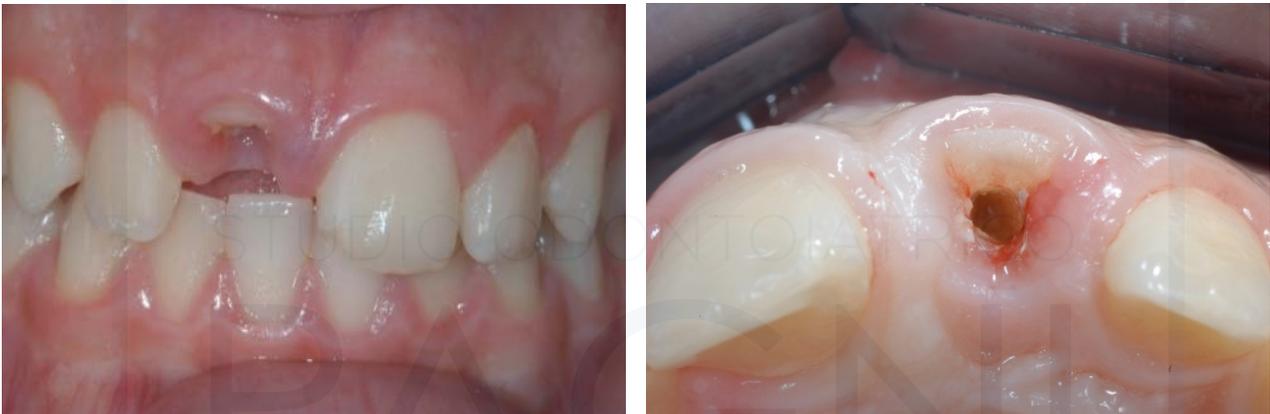
Sinistra. Prima. Il giovane paziente, **anni 12**, arriva allo studio con un labbro cucito e l'incisivo **completamente distrutto dal lato vestibolare (del labbro), ma ancor più dal lato palatale.**

Destra. Prima. Visione dal sotto, in cui si nota come la **distruzione della radice sia non solo sottogengivale ma anche 3 millimetri infraosseo.**

Considerando che a 12 anni inserire un impianto sarebbe un grave errore (vedi a Terapie Implantologia PDF0), **l'unica terapia è rappresentata dal tentativo di salvare la radice (gli impianti possono essere inseriti solo dopo i 20 anni).**

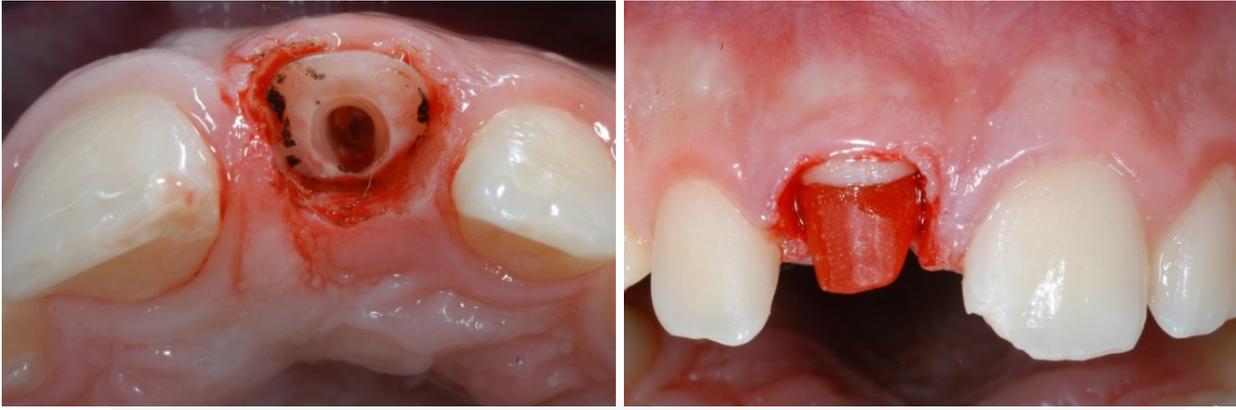
Sinistra. Nella stessa seduta si è provveduto, sotto anestesia:

1) a devitalizzare il dente 2) liberare la parte di dente distrutta sotto gengiva con laser CO2.

Destra. Nella stessa seduta si è provveduto, anche:

3) a preparare un perno moncone, in resina, che sarà poi lavorato dal tecnico per ricavarne un perno moncone in oro.

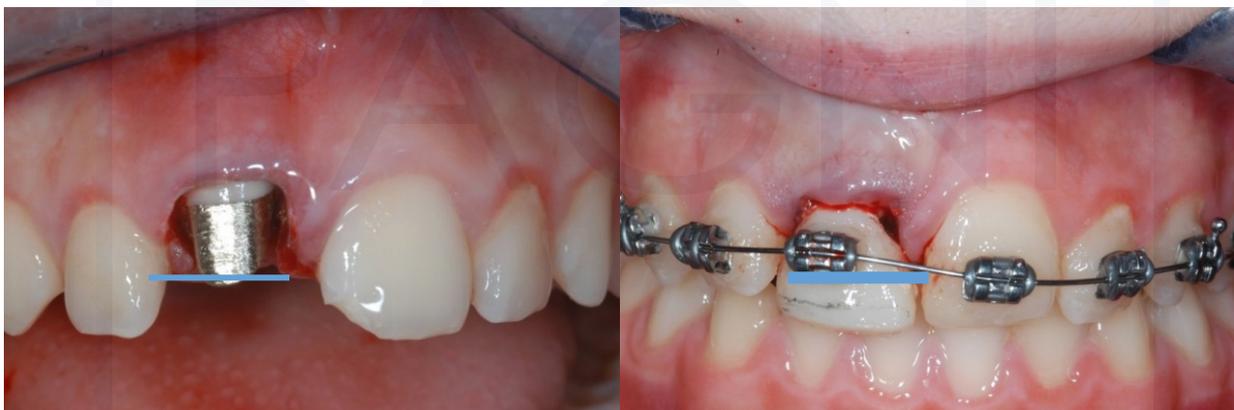
Sinistra. Dopo una settimana si è provveduto a cementare il perno d'oro. Osserviamo la lunghezza del perno: arriva a circa la metà della lunghezza del dente incisivo accanto (riga azzurra).

Destra. Cementata una corona provvisoria in resina sul perno d'oro, per molti mesi vi è stata applicata una apparecchiatura ortodontica, per potere lentamente fare uscire la parte rotta della radice, dalla zona infraossea: inizia l'estrusione ortodontica (come una lenta estrazione che durerà 12 mesi).

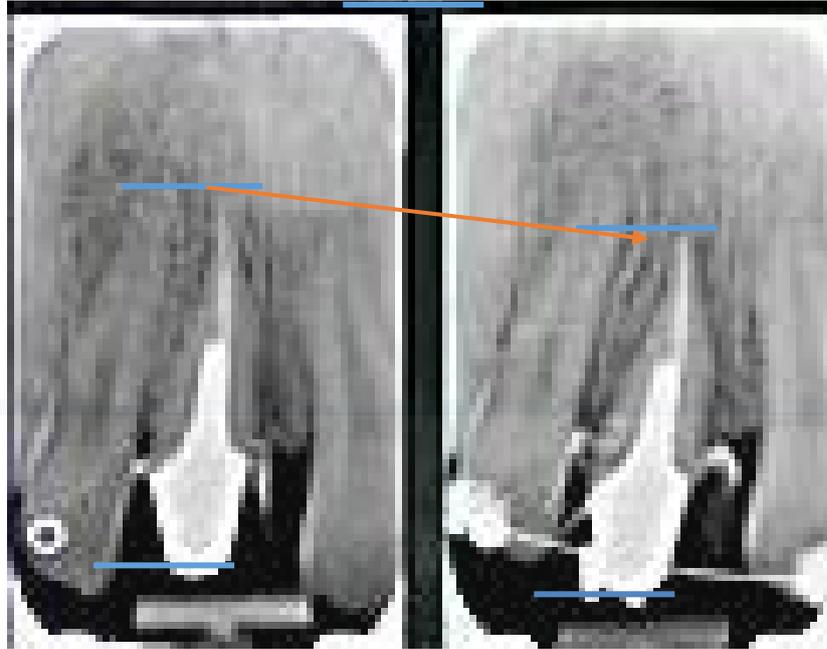
A sinistra. Radiografia della cementazione del perno d'oro, della applicazione della protesi provvisoria in resina (invisibile ai raggi X) **al momento dell'inizio della estrusione ortodontica.**

Destra. Dopo 12 mesi circa si evidenzia di quanto sia estrusa la radice dalla compagine ossea e **come la punta del perno sia lunga come il dente accanto** (quindi la estrusione è stata di circa 4 millimetri).

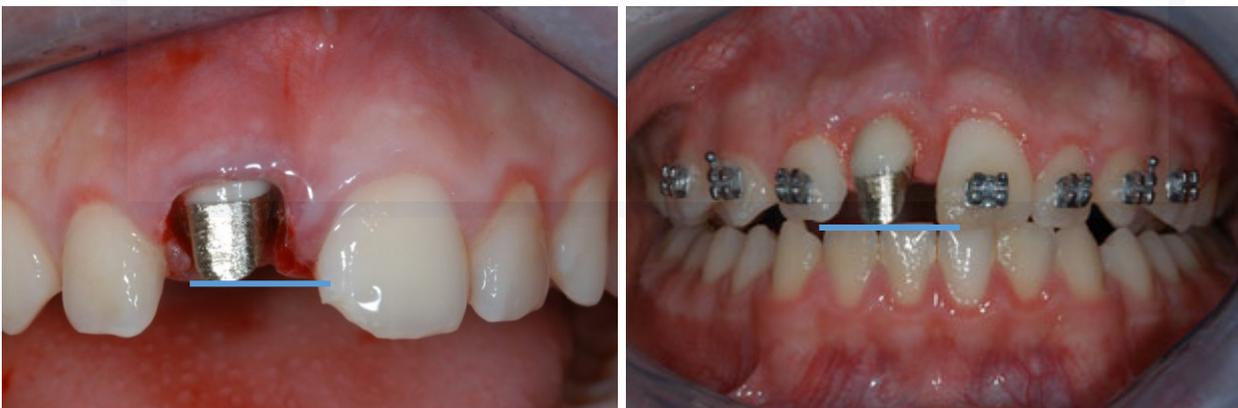
Sopra. Paragone fra la lunghezza del perno rispetto ai denti accanto (a sinistra) e **la lunghezza dopo 12 mesi** (a destra). Il perno è troppo lungo per potere essere incapsulato (ma era necessario esagerare

perché dal lato palatale la radice è appena uscita dalla gengiva) per cui verrà accorciato in testa.

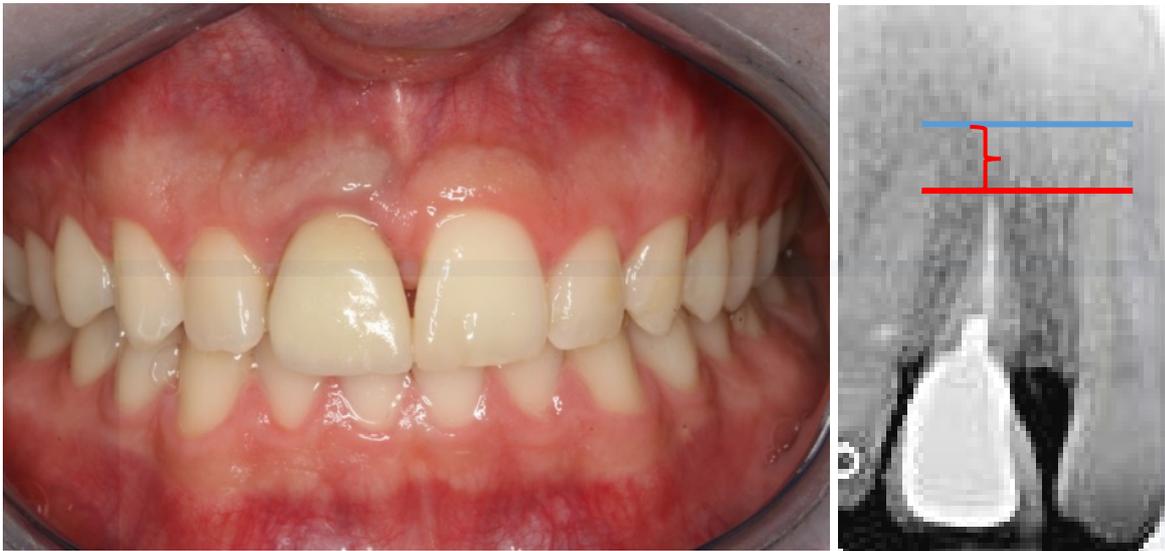
Sinistra. nel 2018, a 13 anni dalla fine cure, della durata di 16 mesi il ragazzo ha un sorriso ancora sano.

Destra. La Radiografia del 2018 evidenzia un dente sano sicuro e stabile.

La distanza **indicata dalla parentesi** tra la **riga blu (dove arrivava la punta della radice prima dell'estrusione)** e la **riga rossa (l'apice della radice dopo 12 mesi alla fine dell'estrusione)**, indica di quanto il dente sia stato estruso dall'osso.
