PDF 7. Estetica protesica mediante impianti.

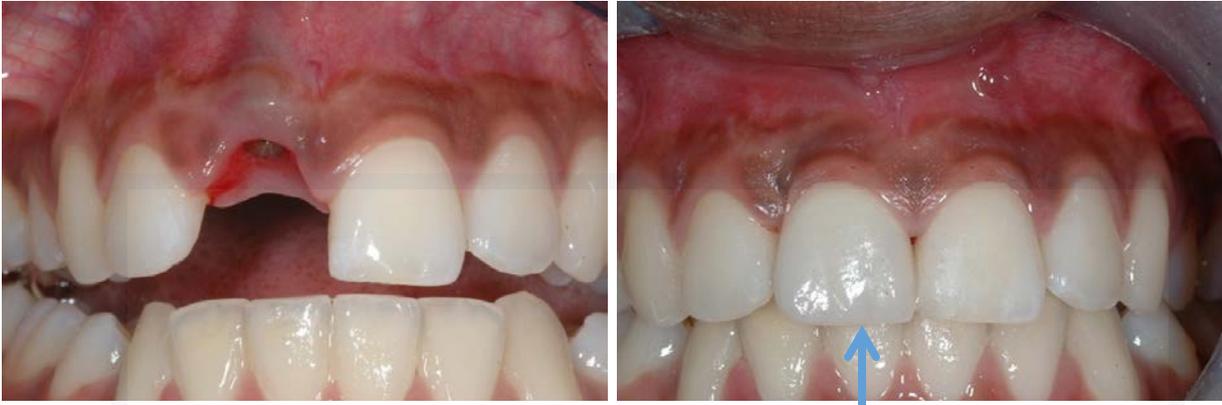
Caso 1.

A sinistra: prima. La paziente, anni 22, ha perduto un incisivo per un trauma a basket. La radice del dente, fratturata, è stata estratta e sostituita da un impianto.

A destra: dopo. Una **corona in ceramica** è stata avvitata sull'**impianto** inserito al posto del dente mancante.

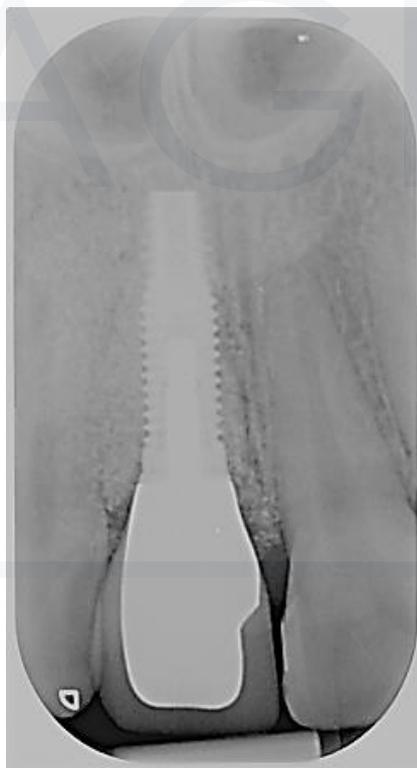
La radiografia dell'impianto e della corona in ceramica.

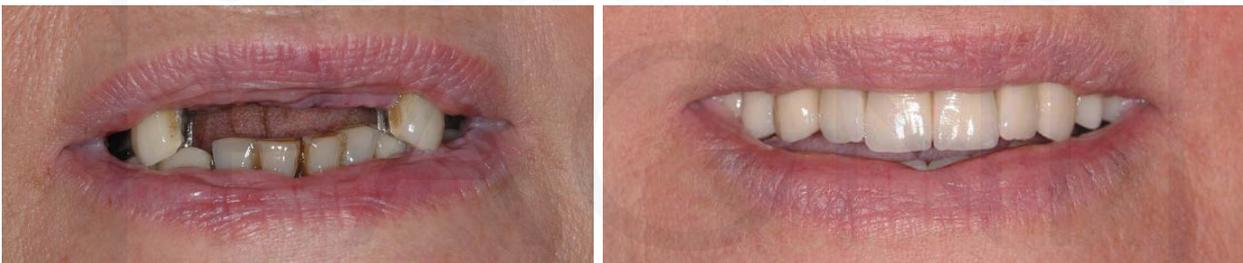
Caso 2.

La paziente, dell'età di 56 anni, a causa della parodontite ha subito la distruzione del supporto osseo di **tutti i denti della arcata superiore**. Sono stati inseriti **9 impianti di cui 5 nell'osso nativo e 4 nell'osso ricostruito**.

A sinistra. Prima. Il giorno della prima visita.

A destra. Dopo. Una dentatura fissa dopo 12 mesi!

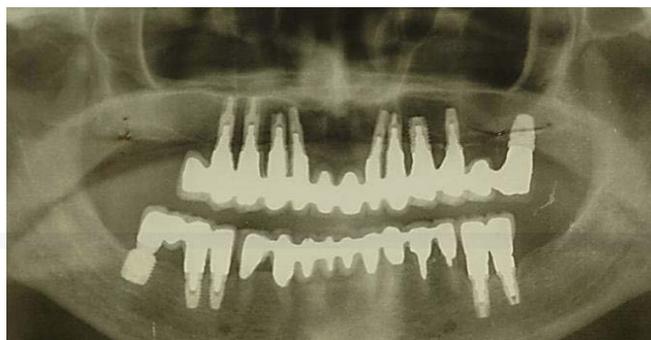
Panoramica finale

Nell'arcata superiore una protesi fissa di 14 denti in ceramica viene sostenuta da 9 impianti.

Nell'arcata inferiore, una protesi fissa è sostenuta sia da denti che da impianti. (vedi caso completo a Terapie: Implantologia PDF4).

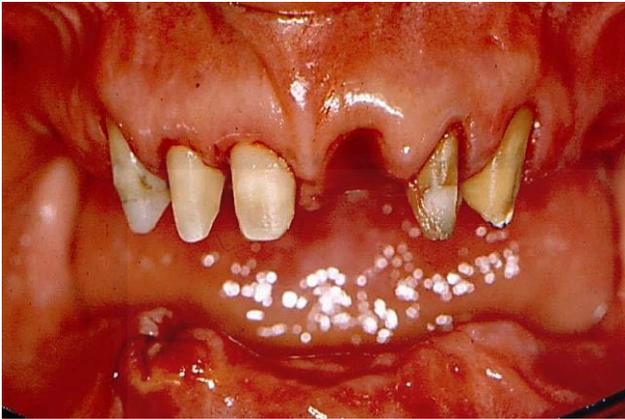
Interno prima.

La Parodontite ha distrutto il supporto osseo di **tutti i denti della arcata inferiore**, e quasi tutti i denti della arcata superiore ad eccezione dei 5 denti anteriori recuperati chirurgicamente (vedi Terapie Estetica PDF5).

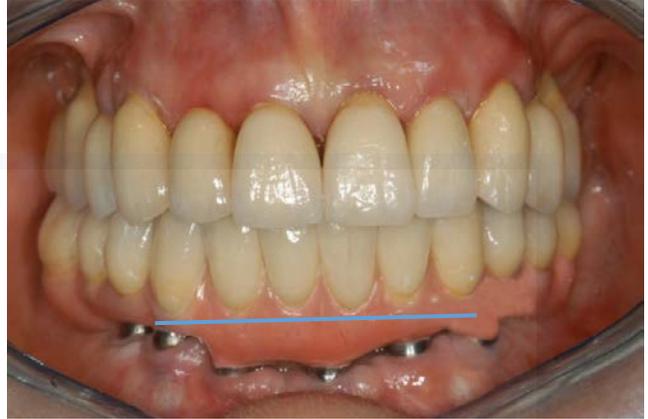
Interno dopo.

Arcata inferiore..

Nella protesi fissa Toronto di 12 denti su 6 impianti della mandibola, per avere denti di lunghezza corretta, non troppo lunghi cioè, **si simula la zona ossea gengivale andata distrutta per la Parodontite, con resina rosa**.

In questo modo la distanza fra il livello osseo attuale e quello corretto **cioè alla riga blu**, viene compensata permettendo di fornire denti estetici di lunghezza corretta.

Arcata superiore.

E' stata allestita una protesi fissa con corone ceramo metalliche su 7 impianti e i 5 denti recuperati chirurgicamente.

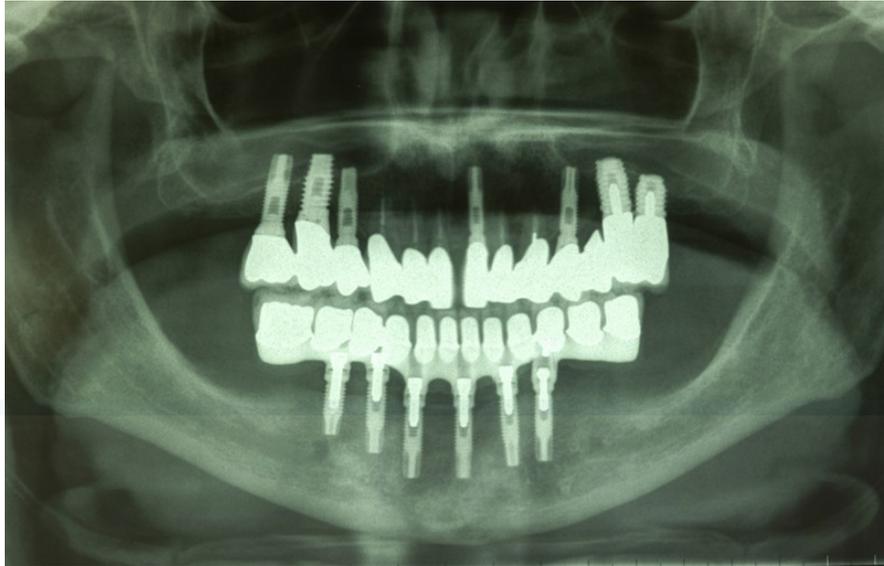
Radiografia panoramica dopo.

Nell' arcata superiore rimangono 5 denti che sommati ai 7 impianti consentono una protesi fissa.

Nell' arcata inferiore, una protesi Toronto fissa con 12 denti viene supportata da 6 impianti esclusivamente.

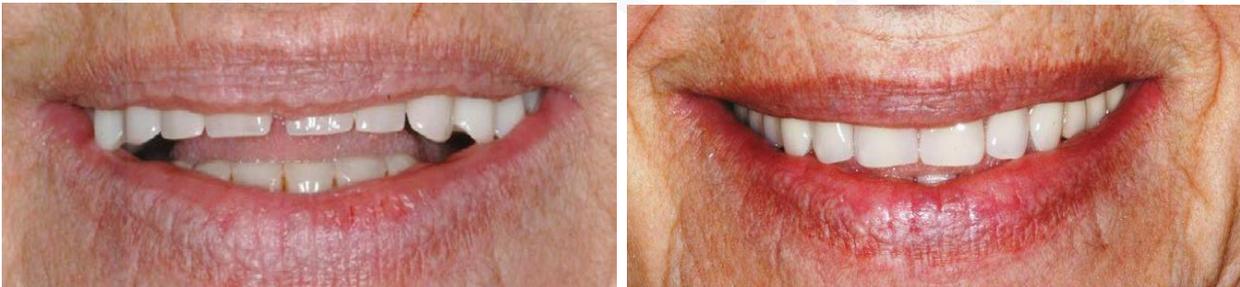
Caso 4.

A sinistra. Prima. L'Estetica della dentiera è scadente.

A destra. Dopo. Questa è l'estetica ottenuta con una normale **protesi** totale superiore (dentiera), e una **protesi fissa Toronto** di 12 denti supportata da 5 impianti inferiori.

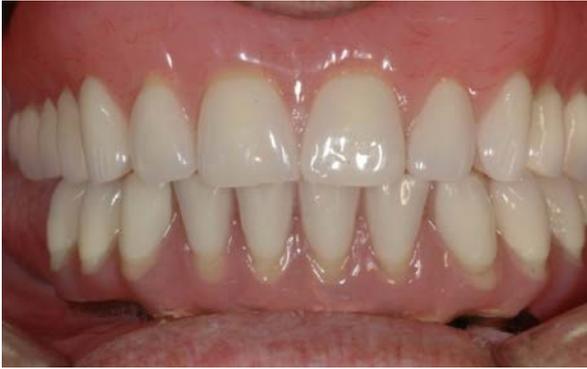
A sinistra. **Dopo**. Interno bocca. Si vede una normale **Protesi totale superiore**, e una stabilissima **Protesi fissa Toronto inferiore di 12 denti**, supportata da **5 impianti**.

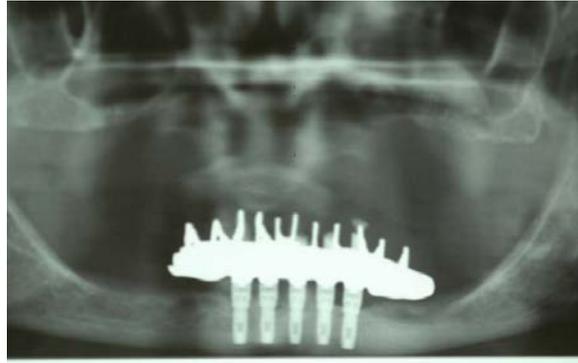
A destra. **Dopo**. Nella radiografia panoramica si vedono **5 impianti nella mandibola**, che supportano la **protesi Toronto fissa di 12 denti (3 denti a bandiera per parte)**

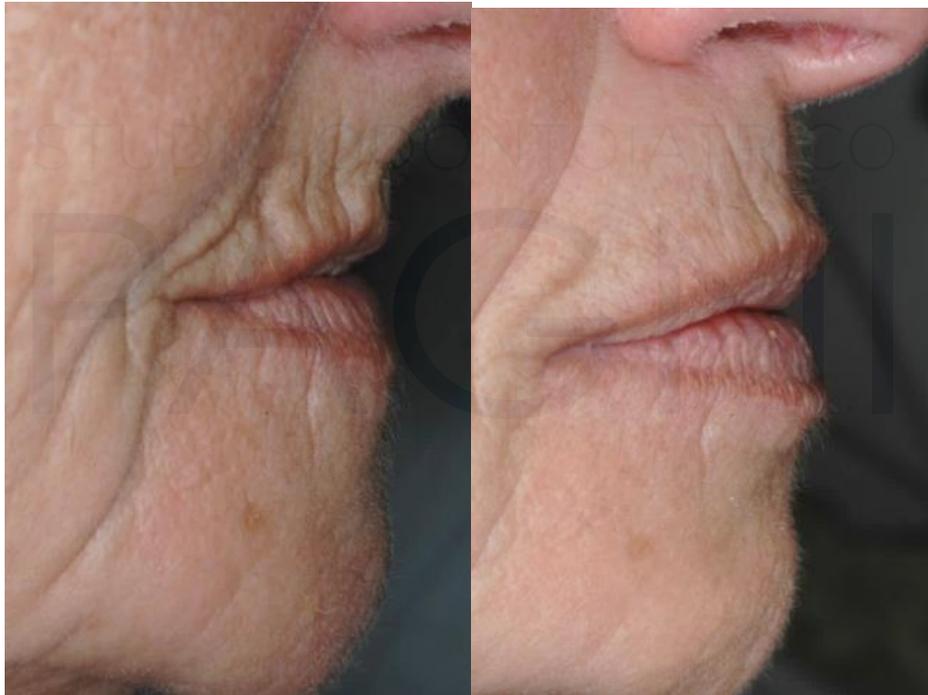
A sinistra. **Profilo prima**.

A destra. **Profilo dopo**. La **dentiera superiore e la protesi Toronto fissa inferiore**, conferiscono: **1) sostegno alle labbra**, **2) riduzione delle rughe**, essendo stata rialzata la dimensione verticale, **3) un sorriso estetico**, **4) il ripristino della possibilità di masticare**. **5) una corretta articolazione delle parole**.

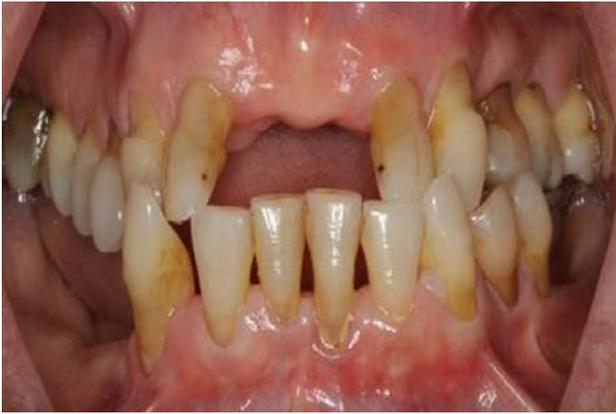
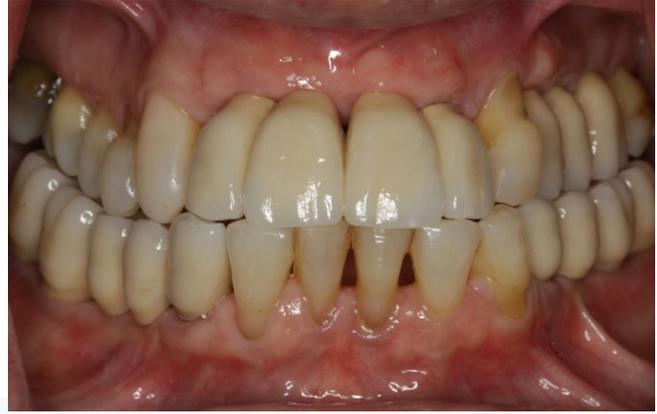
Caso 5.

Sinistra: dettaglio prima. Era stata consigliata una dentiera.
Destra: invece, inserendo impianti *laddove mancava il supporto dentale*, e recuperando chirurgicamente quelli malati di parodontite è stata eseguita una riabilitazione fissa.

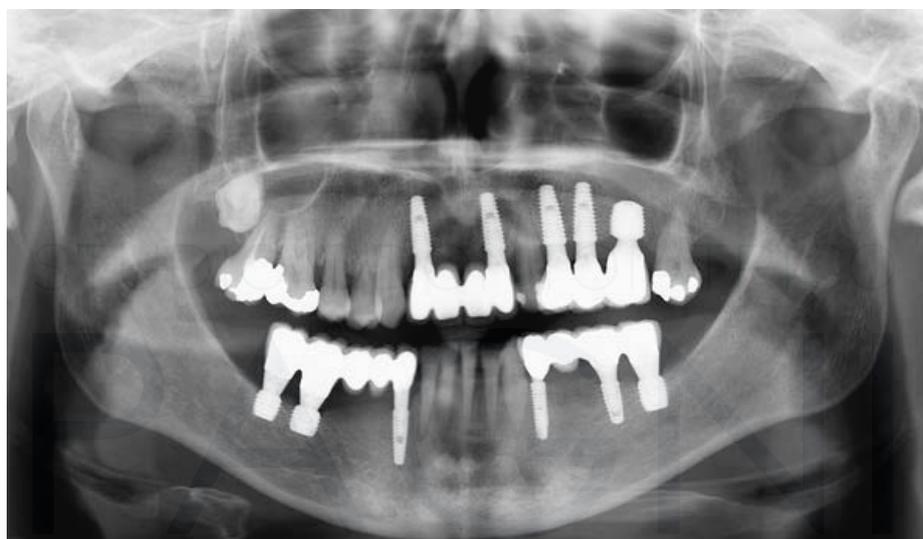
Radiografia panoramica dopo due anni.

Si evidenziano i supporti implantari per le protesi fisse superiori e inferiori.

Gli impianti inferiori sono particolari, molto corti e molto larghi (vedi a Terapie. Implantologia PDF 7).
