PDF 3. Protesi implantare fissa quando mancano molti denti.

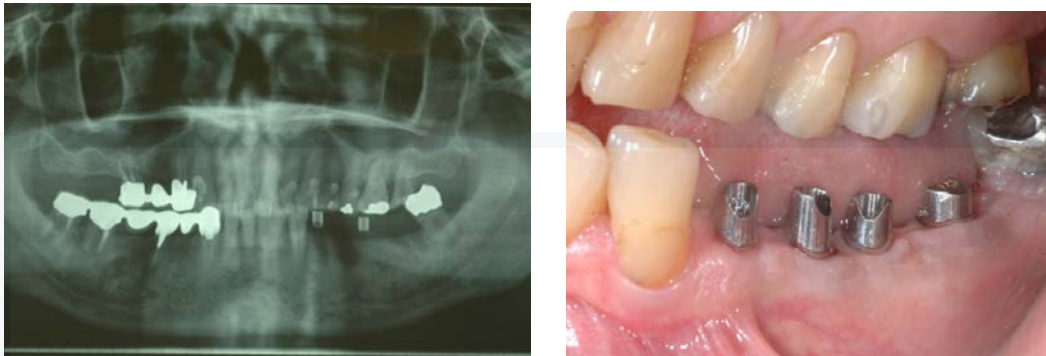
A sinistra. Radiografia Panoramica. La situazione ossea nel settore posteriore sinistro (**destra guardando**) indica uno **spazio sufficiente** in verticale per l'inserimento di **quattro impianti**.

A destra. I **monconi protesici in titanio** avvitati sugli impianti **tre mesi dopo l'inserimento**, sui quali saranno cementate le **corone ceramiche**.

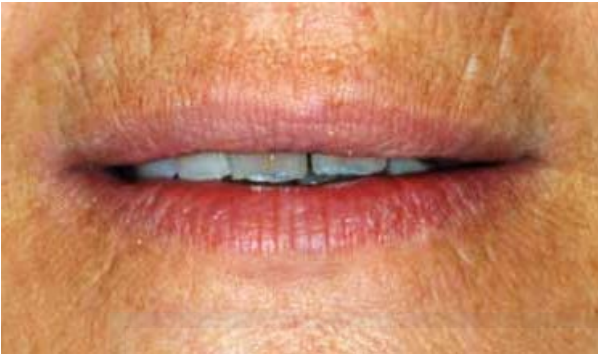
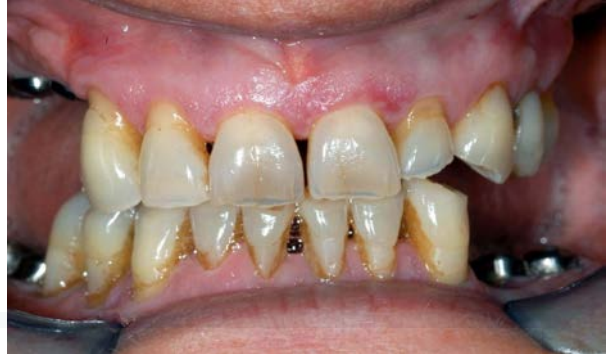
In questo caso sono stati estratti quasi tutti i denti posteriori, **si salvano solo alcuni denti anteriori molto usurati.**

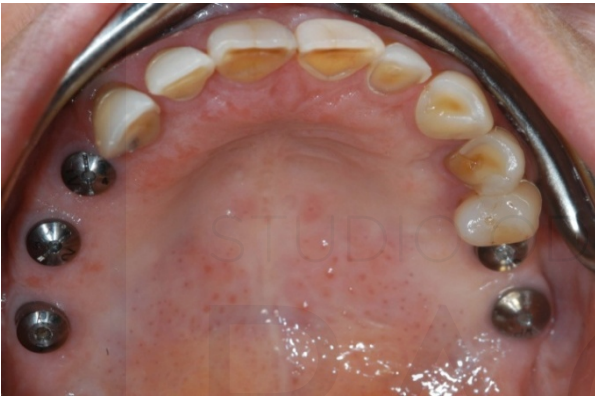
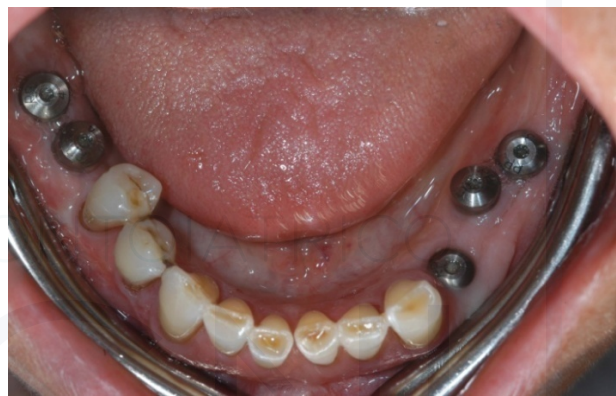
A sinistra e a destra. Sia nella arcata superiore (sinistra) che nella arcata inferiore (destra) si vedono i **denti anteriori**, usurati dal bruxismo. Aggiungendo **posteriormente cinque denti supportati da 5 impianti**, verrà ripristinata la corretta masticazione, eliminando la patologica usura dei denti anteriori (ora in ceramica).

Tutti i denti andranno allungati di 2 millimetri per compensarne l'usura, dovuta anche all'età del paziente (77 anni nel 2014).

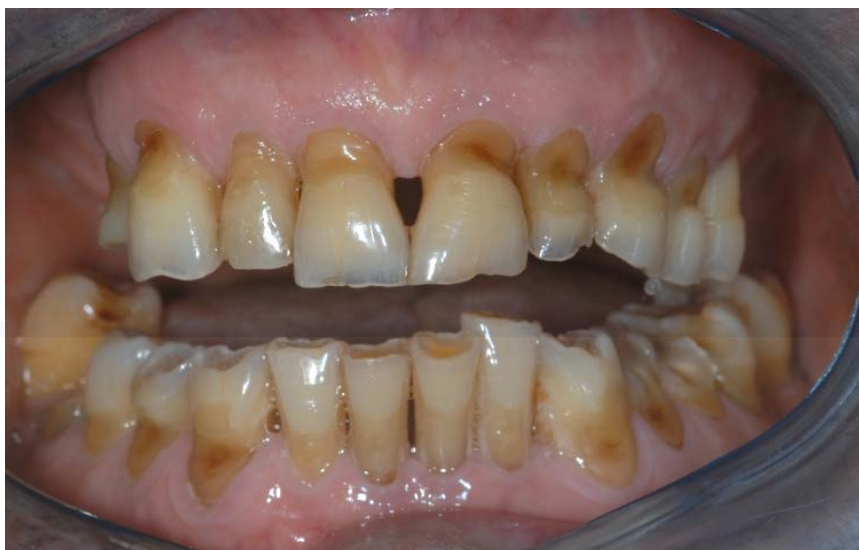
Sopra. Denti anteriori usurati dal **bruxismo**, dalla **mancanza dei denti posteriori superiori** e dal **reflusso gastroesofageo**. e **perdita dei denti posteriori superiori**.

A sinistra, dopo. Le corone protesiche fisse, in metallo ceramica. Dovendo ripristinare l'originaria lunghezza dei denti usurati, per ovviare alla lunghezza dei denti, sono state colorate le zone radicolari anche per imitare le colorazioni gialle dei colletti del paziente (vedi la foto iniziale).

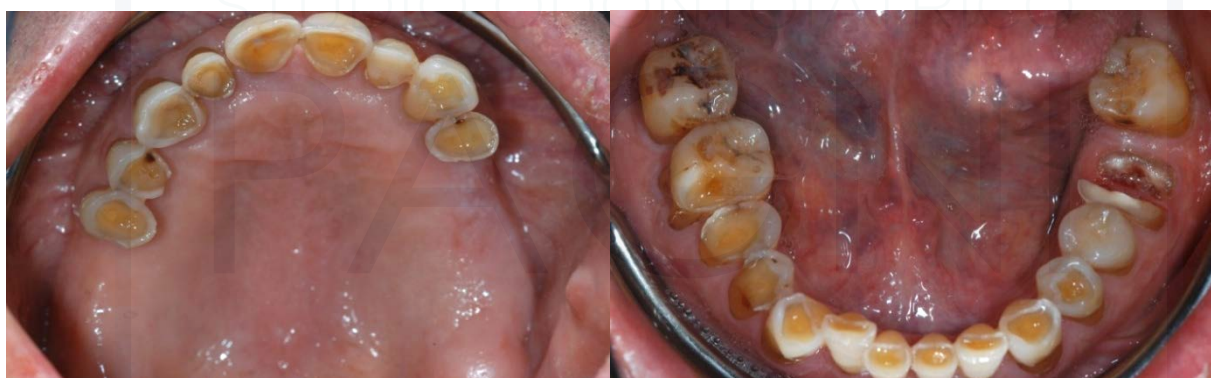
A sinistra. Nell'arcata **superiore** si vedono **8 denti**, usurati dal bruxismo.

A destra. Nell'arcata inferiore si vede l'**aspetto usurato di tutti i denti**.

Tutti i denti andranno allungati di 2 millimetri per compensarne l'usura.

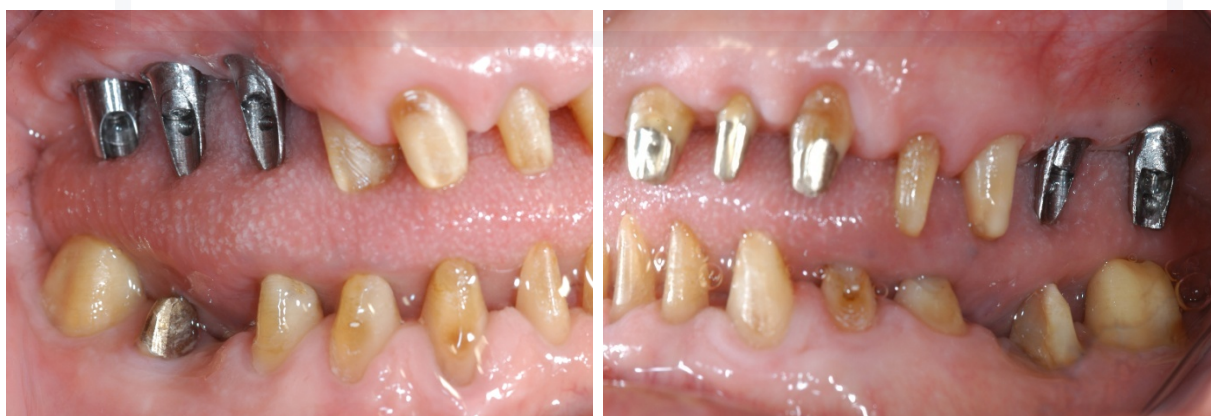
Visione laterale di destra e di sinistra dei denti preparati per essere poi ricoperti dalle corone ceramiche e dei 5 monconi implantari.

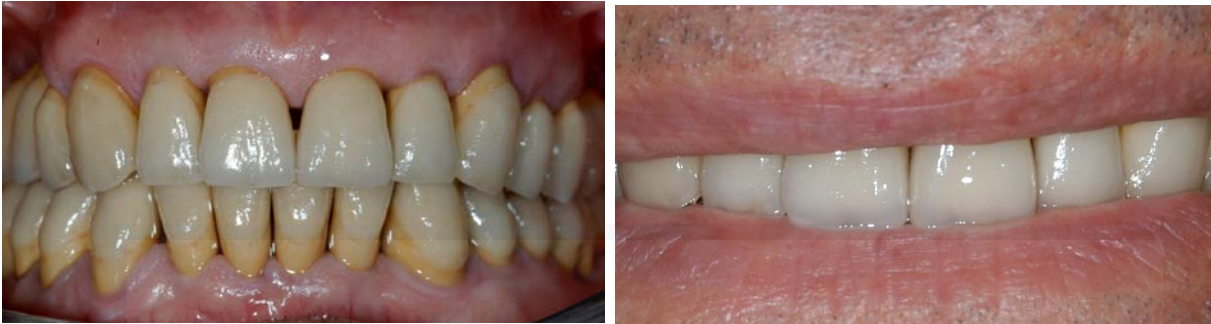
Lo sguardo, in un sorriso esagerato che scopra i colletti, si soffermerebbe comunque sul colore chiaro dei denti, ingannando sulla loro effettiva lunghezza (vedi a Estetica PDF1: Alcune nozioni di estetica).

A destra. Sorriso con le corone Protesiche fisse, in metallo ceramica.

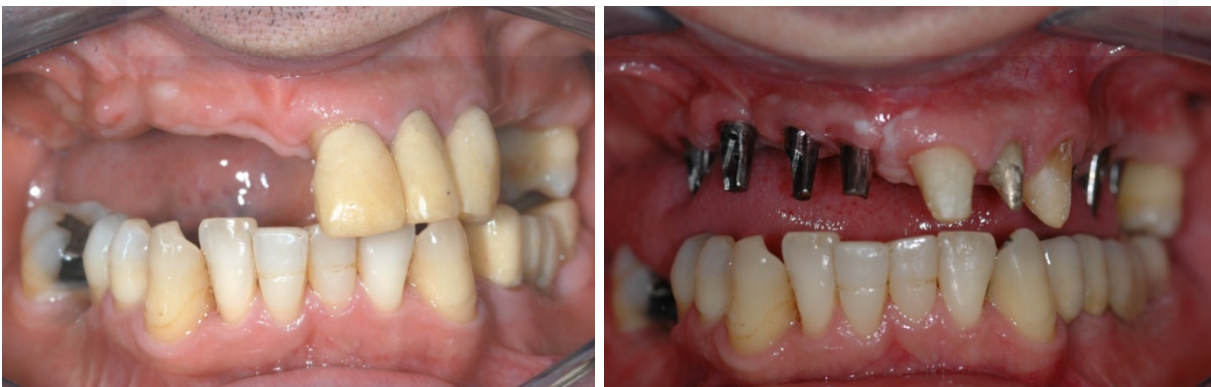
A sinistra. I 3 denti anteriori protesizzati provvisoriamente mesi prima e il molare posteriore a sinistra (destra guardando) sono stati **curati dalla Parodontite con la chirurgia parodontale resettiva.**

Dopo i 9 mesi necessari per le ricostruzioni ossee necessarie a destra per la mancanza di osso (rialzo del seno), **sono stati inseriti 9 impianti, per il supporto di 5 corone in ceramica a destra** (sinistra guardando) **e 3 a sinistra,** (notare la distruzione ossea di destra prima degli interventi di ricostruzione ossea).

A destra (sinistra guardando). 3 mesi dopo l'inserimento degli impianti, **sono stati avvitati i 9 monconi in titanio, per la Protesi fissa in metallo ceramica.**
