Caso 2

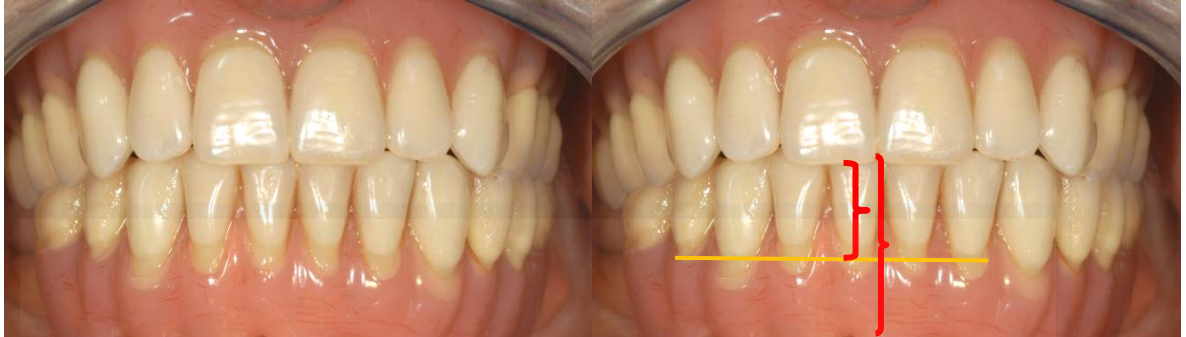
Sinistra. La Protesi Toronto fissa inferiore e la Protesi totale superiore, 17 anni dopo la consegna (effettuata nell'anno 1999) alla seduta del secondo "tagliando" di sostituzione dei denti. Foto dimostrativa con trazione estrema del labbro inferiore.

Destra. Nella simulazione la parentesi piccola indica gli incisivi inferiori montati di lunghezza regolare di 9 millimetri circa. Nella parentesi lunga come apparirebbero sproporzionati degli incisivi lunghi 2 centimetri.

Questo per recuperare sia la dimensione verticale della paziente, che l'estetica, che una corretta fonazione della "S". (vedi a Estetica PDF 2 e PDF4 per le parentesi rosse)

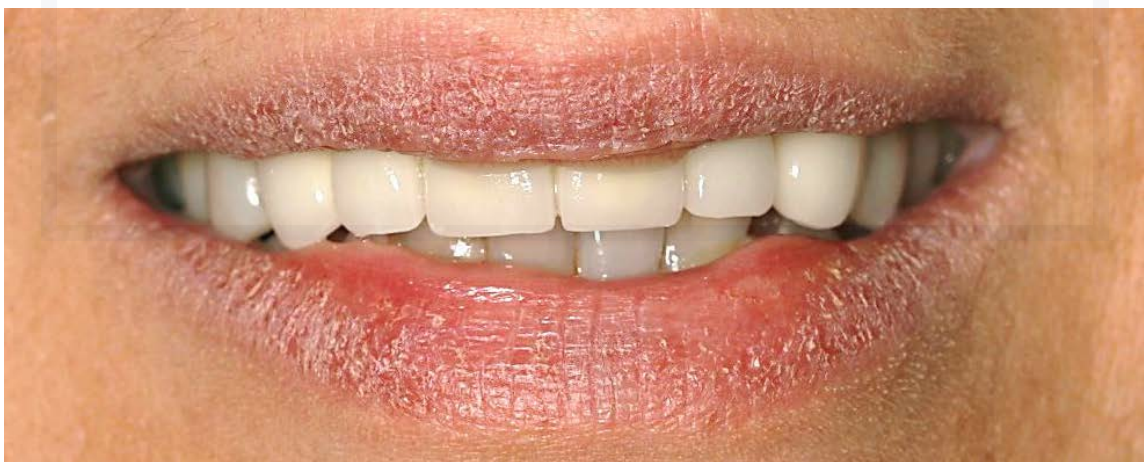
Sorriso finale.

L'estetica è ottenuta, i denti sono stati cambiati, e l'altezza della resina rosa (simulante osso e gengiva) della Protesi inferiore, indice della

grave distruzione ossea causata dalla Parodontite, non è visibile se non tirando forzatamente in basso il labbro inferiore come nella foto superiore).

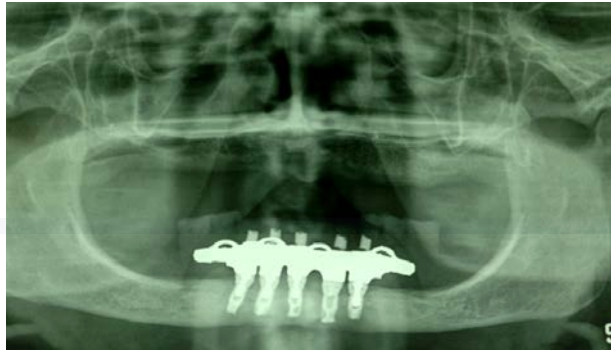
Radiografia panoramica di controllo dopo 17 anni evidenziante:

- il riassorbimento osseo della mandibola posteriore (dove il nervo rende impossibile la chirurgia) e anteriore al limite della possibilità dell'intervento chirurgico. Le strutture in resina (denti e resine rosa di supporto) non si vedono in quanto trasparenti ai raggi X, pertanto **si vedono solo:**

- i 5 impianti, in condizioni ottimali,
- i monconi di collegamento e
- la struttura di metallo di supporto della Protesi fissa Toronto.

Lo spessore in resina rosa corrispondente alla distruzione ossea, va aggiunto:

- 1) per permettere agli incisivi inferiori di raggiungere o passare di 1/2 millimetri l'altezza del labbro inferiore di modo da essere leggermente visibili, (vedi anche a Terapie, Estetica, in PDF5, pagina 3),
- 2) per raggiungere la lunghezza indispensabile per sfiorare gli incisivi superiori per la corretta fonazione della "S".

L'altezza corretta potrebbe essere raggiunta comunque, senza l'escamotage della resina rosa, ma montando inestetici denti lunghissimi, di circa 2 centimetri!
