## PDF4. Riabilitazioni implantari fisse quando mancano tutti i denti di una sola arcata.

Caso 1. Classico caso di riassorbimento osseo mandibolare medio). E' stata programmata una Protesi Toronto fissa nella mandibola (12 denti ancorati su 5 impianti) e una Protesi totale (una dentiera) al mascellare superiore.

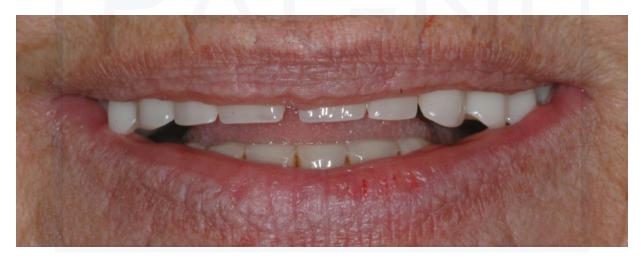
2014: prima

A sinistra. La protesi Toronto, in funzione da 20 anni circa, è stata svitata e inviata al laboratorio per un "tagliando" (sostituire alcuni denti usurati e rilucidare le resine). Si intravedono i monconi transgengivali avvitati sugli impianti (dai quali verrà rimosso il tartaro) sui quali a loro volta verrà riavvitata la protesi dopo il "tagliando". La linea gialla indica la presumibile altezza dell'osso mandibolare, in giovane età.

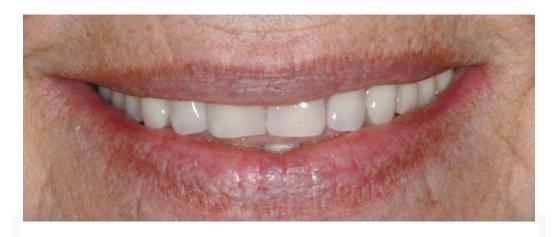
2014: dopo.

A destra. Sono stati sostituiti I denti sia alla Protesi Toronto inferiore che alla Protesi totale superiore (dentiera), e la protesi è tornata come nuova, dopo 20 anni. La linea gialla indica l'entità dell'altezza ossea protesizzata e simulata con la resina rosa.

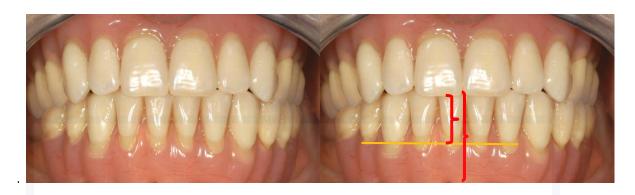
Sinistra. La Protesi Toronto fissa inferiore e la Protesi totale superiore, 17 anni dopo la consegna (effettuata nell'anno 1999) alla seduta del secondo "tagliando" di sostituzione dei denti. Foto dimostrativa con trazione estrema del labbro inferiore.

Destra. Nella simulazione la parentesi piccola indica gli incisivi inferiori montati di lunghezza regolare di 9 millimetri circa. Nella parentesi lunga come apparirebbero sproporzionati degli incisivi lunghi 2 centimetri.

Questo per recuperare sia la dimensione verticale della paziente, che l'estetica, che una corretta fonazione della "S". (vedi a Estetica PDF 2 e PDF4 per le parentesi rosse)

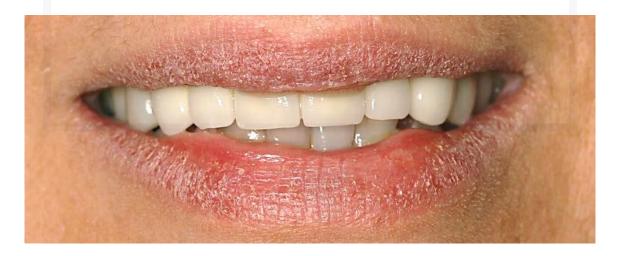
Sorriso finale.

L'estetica è ottenuta, i denti sono stati cambiati, e l'altezza della resina rosa (simulante osso e gengiva) della Protesi inferiore, indice della

grave distruzione ossea causata dalla Parodontite, non è visibile se non tirando forzatamente in basso il labbro inferiore come nella foto superiore).
