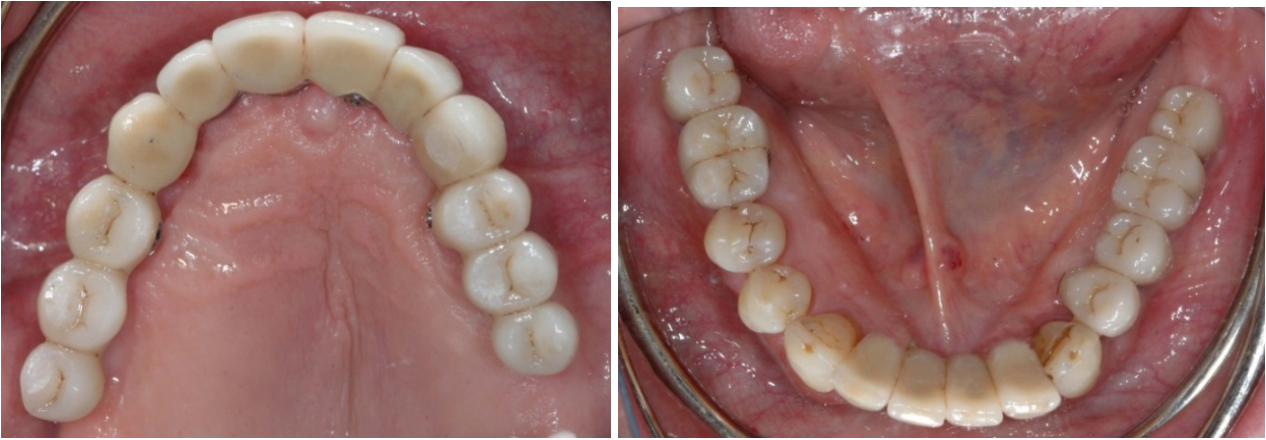
Sorriso dopo 8 mesi.

Il paziente mastica con 28 denti supportati da 17 impianti e 4 denti naturali.
