PDF 5. Riabilitazioni implantari fisse quando **mancano tutti i denti.**

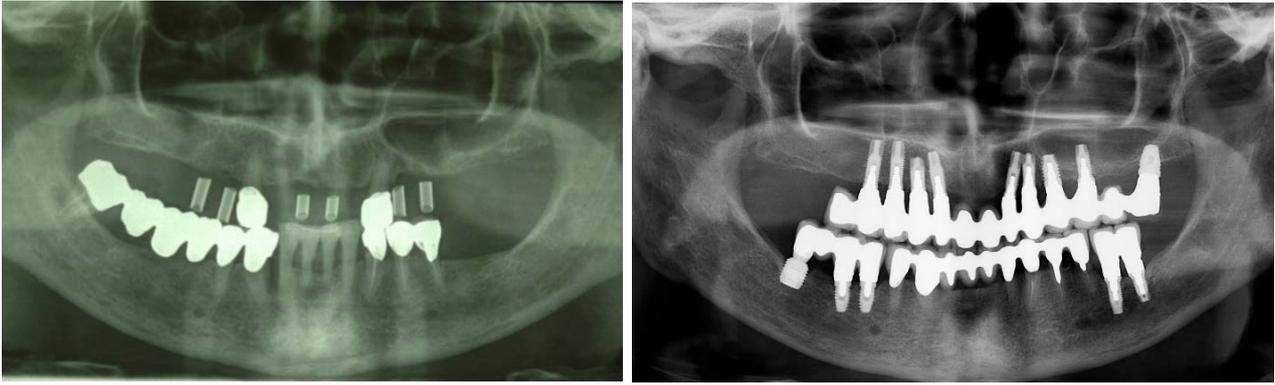
A sinistra. Radiografia panoramica **prima** delle ricostruzioni ossee.
A destra. Radiografia panoramica **dopo**, al momento della finalizzazione della terapia. Nell'arcata superiore si vedono **9 impianti supportanti 13 denti in metallo ceramica**. Nell'arcata inferiore, si vedono **6 denti in metallo ceramica cementati su 5 impianti**.

La protesi in metallo ceramica è sostenuta da **monconi in titanio** avvitati sugli impianti. Il lavoro ha richiesto 8 mesi per le ricostruzioni ossee e l'inserimento di **9 impianti** alla arcata superiore e **5 impianti** all'arcata inferiore dove sono stati recuperati 4 denti.

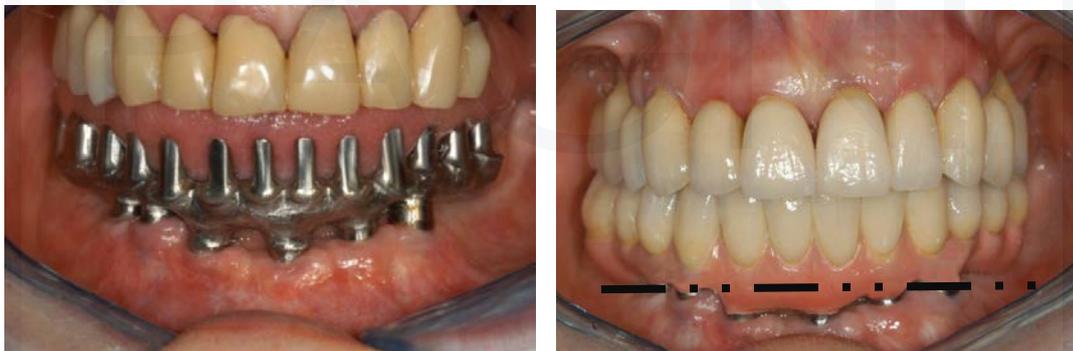
A sinistra prima. 3 mesi dopo l'inserimento di sei impianti nell'arcata inferiore (mandibola) viene provata la struttura in titanio della Protesi Toronto inferiore, ancorata ai 6 impianti, per controllarne la precisione, prima del montaggio dei denti di ceramica.

A destra dopo. E' stata consegnata:

- nell'Arcata superiore è stata consegnata una **Protesi definitiva fissa in metallo ceramica su denti e su impianti**,

- nell'Arcata inferiore è stata consegnata una **Protesi Toronto fissa avvitata solo su 5 impianti** (con due denti in estensione dietro per parte) con denti in metallo ceramica.

La **riga nera** indica quanta resina rosa, simulante il tessuto osseo distrutto dalla parodontite, sia stata necessaria per consentire di montare denti di lunghezza corretta e non troppo lunghi e inestetici.

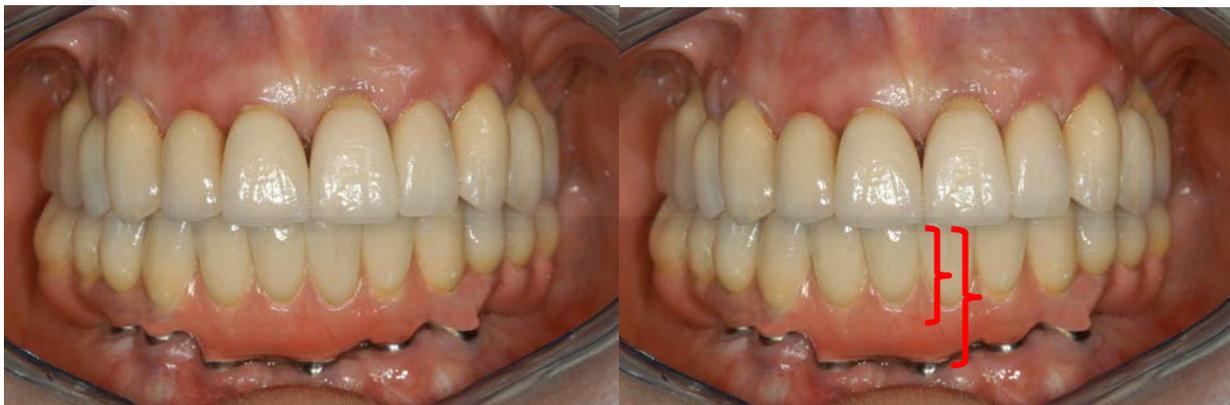
La **lunghezza degli incisivi inferiori** è attorno ai **9 millimetri** (parentesi piccola nella simulazione a destra). L'alternativa sarebbe di montare sproorzionati denti lunghissimi dal nuovo livello osseo chirurgico al bordo incisale prestabilito (vedi parentesi grande nella simulazione a destra).

La **posizione della parte incisale**(quella che morde le unghie!) dei denti **incisivi inferiori, che sembrerebbe** troppo alta, è comandata da:

- **estetica** (gli incisivi inferiori devono essere intravisti oltre il labbro inferiore e hanno una lunghezza proporzionata)

- **dalla fonetica** (la "s", una sibilante necessita di uno spazio ristretto tra gli incisivi superiori e gli inferiori dietro ai quali la lingua fa passare l'aria.

Mettendo gli incisivi inferiori più in basso = **niente estetica, niente esse !**

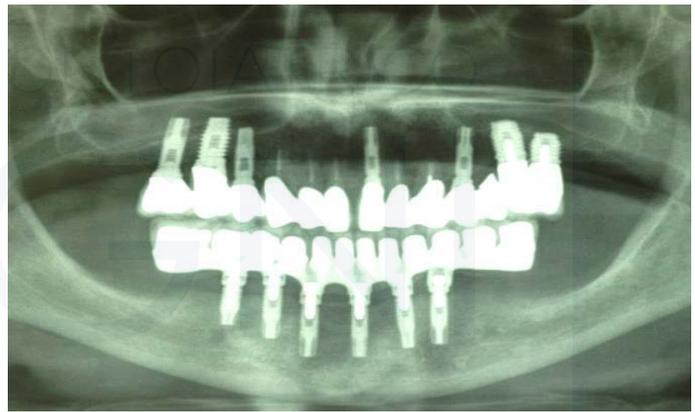
Sinistra: radiografia panoramica **prima**.

Destra: radiografia panoramica di controllo **dopo 17 anni**. **Nell'arcata superiore**, a destra: **tre denti in metallo ceramica applicati su 3 impianti**, in alto a sinistra: **quattro denti in metallo ceramica applicati su 2 impianti** inseriti in osso ricostruito e **1 impianto** inserito in osso preesistente (nativo). **Nell'arcata inferiore** si vede la **Protesi fissa Toronto definitiva**, di dodici denti in ceramica su metallo, avvitata su 6 impianti (cioè con due denti a sbalzo per parte posteriormente).

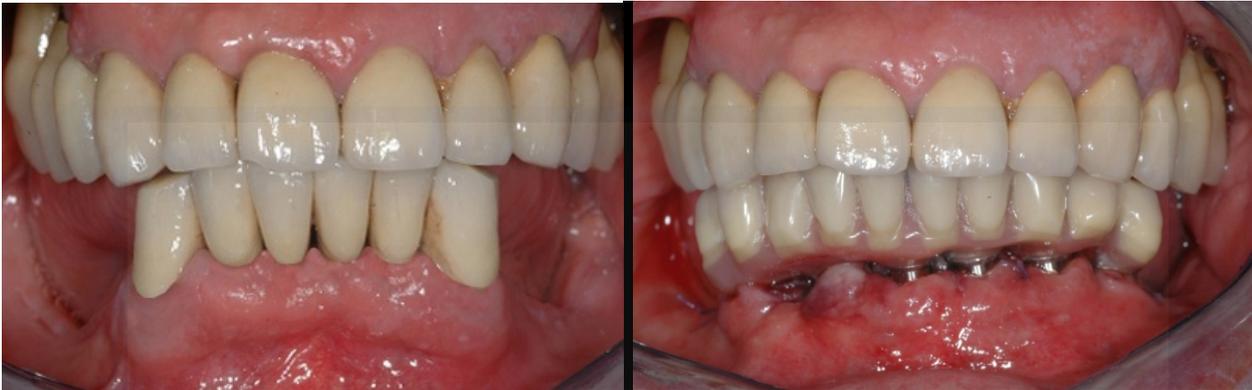
A sinistra. Nell' arcata inferiore una **grave Parodontite** aveva completamente distrutto il supporto osseo dei denti residui non curabili. Pertanto **tutti i denti** andavano **estratti inserendo 6 impianti contemporaneamente.**

A destra. Alle **09.00** si eseguono le estrazioni dell' arcata inferiore e vengono inseriti gli impianti nell' osso residuo. Alle **12.00 circa**, il paziente riceve una **Protesi Toronto provvisoria fissa in resina.**

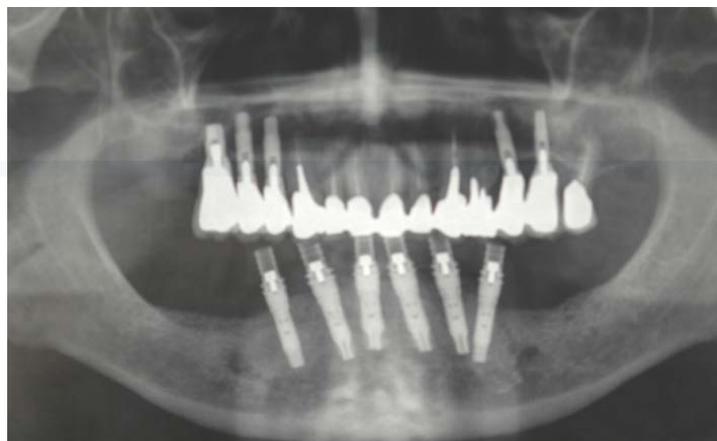
La radiografia Panoramica eseguita subito dopo l'intervento evidenzia i sei impianti della arcata inferiore con i 6 elementi Protesici provvisori metallici inglobati nella Protesi provvisoria fissa radiotrasparente.

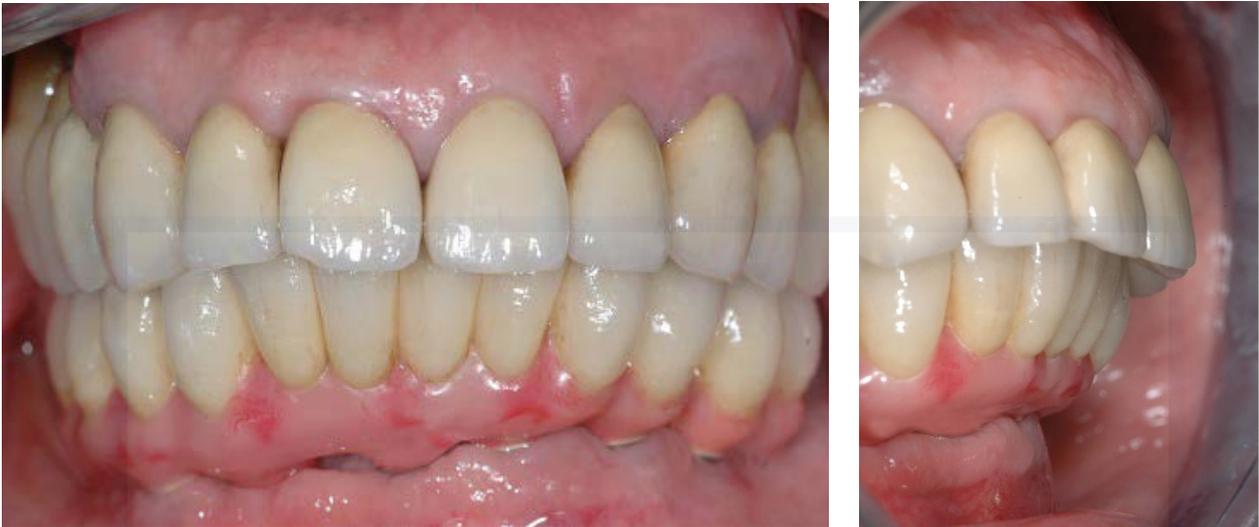
A sinistra. Dopo 5 mesi, i tessuti gengivali sono rimarginati, gli impianti sono osteointegrati e il paziente riceve una **Protesi Toronto fissa inferiore, con 12 denti in ceramica su metallo (due a sbalzo per parte), avvitata ai 6 impianti.**

Si nota l'entità della zona in ceramica rosa **simulante l'osso andato distrutto per la Parodontite**, necessaria per consentire di montare denti di lunghezza estetica e non troppo lunghi e quindi inestetici.

A destra. Si nota come nella Protesi inferiore, i **denti montati sono montati inclinati anteriormente** sia per ottenere un sufficiente **sostegno del labbro**, sia per contattare gli incisivi superiori.

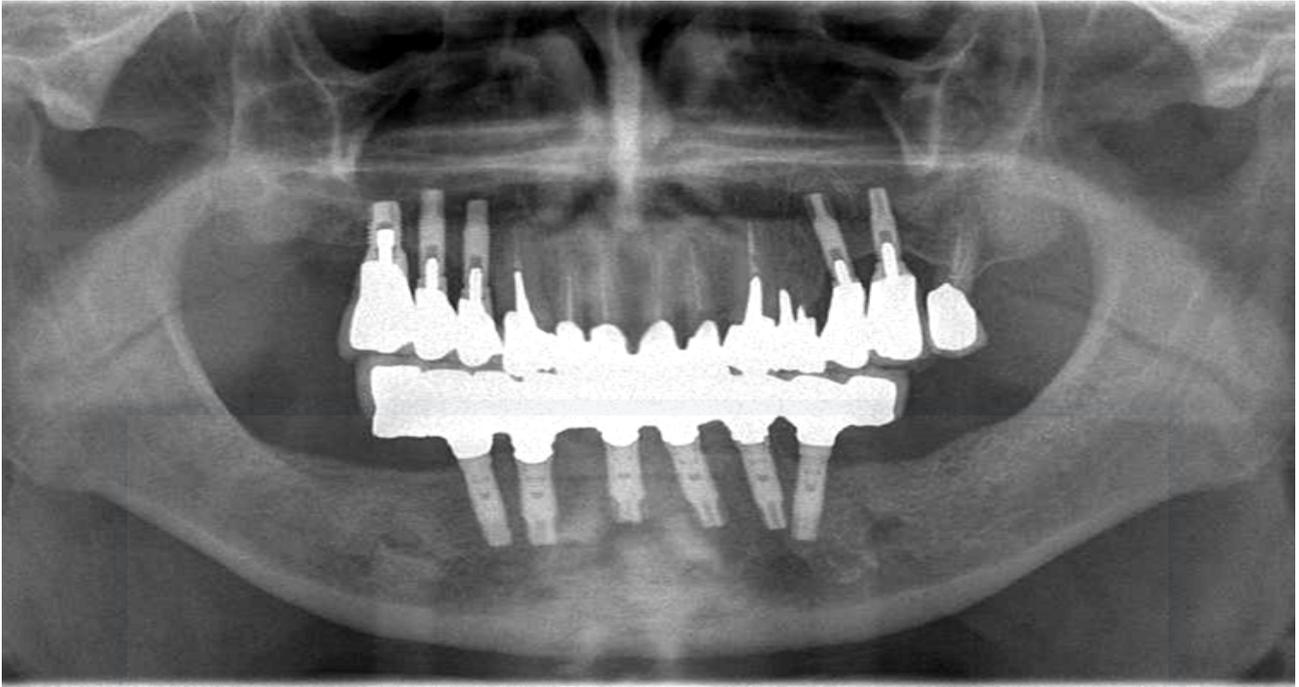
La radiografia Panoramica rilevata **dopo tre anni**; si vedono i **6 impianti** e la **Protesi Toronto fissa definitiva (12 denti)** nella mandibola.

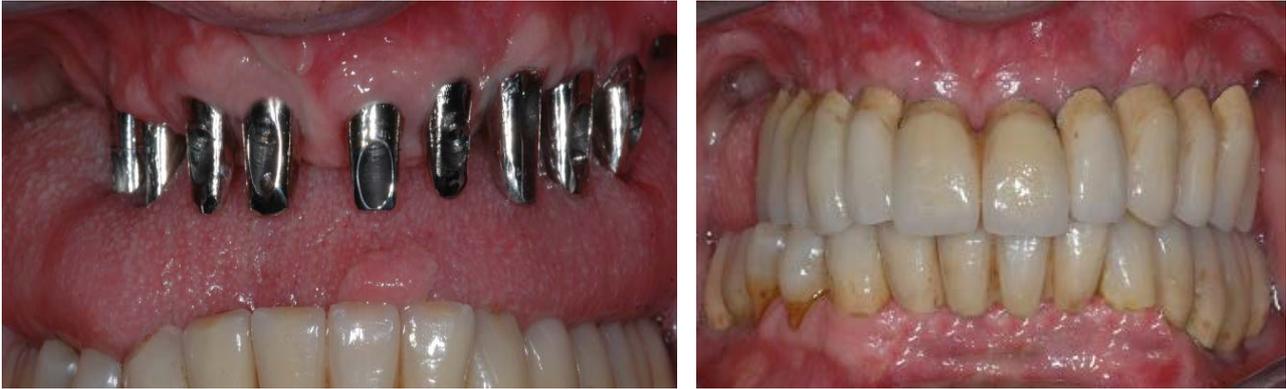
A sinistra. 8 mesi dopo le estrazioni: 9 impianti della arcata mascellare superiore e 8 nella mandibola sono osteointegrati, e vi sono stati avvitati i monconi in titanio, sui quali verrà avvitata la **Protesi definitiva fissa in metallo-ceramica.**

A destra. Le **Protesi in metallo ceramica Superiore e Inferiore.**

I 4 denti salvati del paziente non protesizzati, avendo i colletti molto pigmentati hanno orientato su una **forte caratterizzazione dei colletti delle corone in ceramica.** I colletti dell'arcata superiore sono invece **fortemente caratterizzati, data la lunghezza dei denti.**

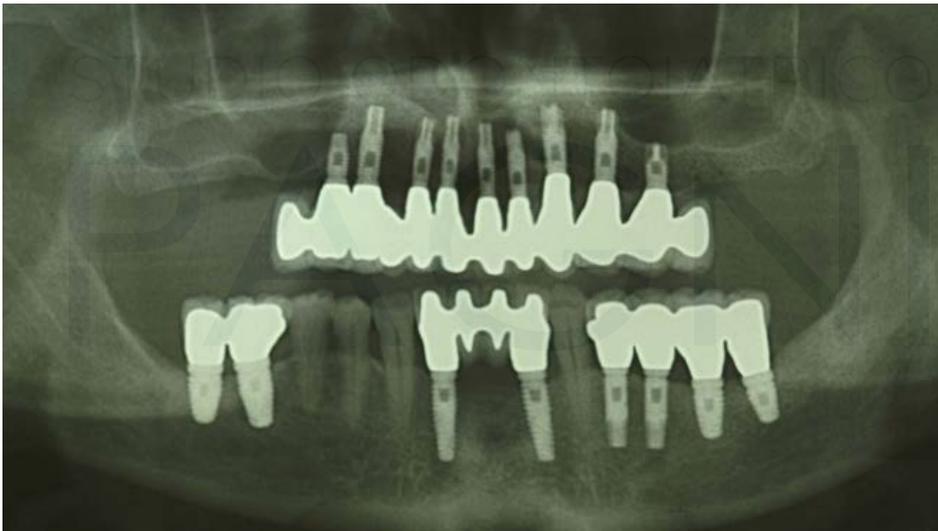
Radiografia panoramica di controllo, 4 anni dopo la consegna della Protesi.

Nell'arcata superiore si vedono 9 impianti nella zona anteriore dove permaneva osso, che sostengono 12 denti in ceramica su metallo, con un dente per parte in estensione distale (a bandiera), in quanto il paziente non ha voluto fare le ricostruzioni ossee posteriori.

Nell'arcata inferiore si vedono i 4 denti sani, e la sostituzione degli altri denti con l'inserimento di 8 impianti, supportanti 10 denti in metallo ceramica.
