La Protesi totale inferiore non era ritentiva. **Grazie all'inserzione di 4 mini-impianti (larghi 2 millimetri) è stata resa ritentiva.** Caso effettuato nel 2003, controllato nel 2018.

Caso 3.

Caso 4.

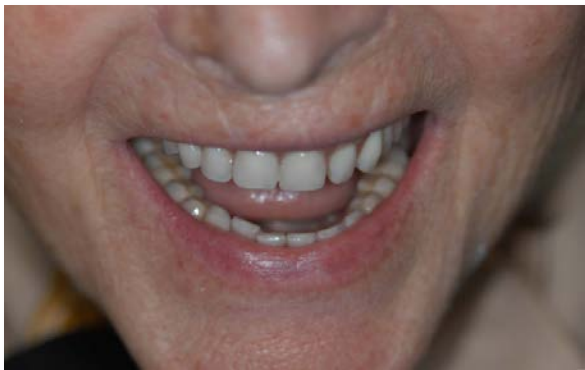
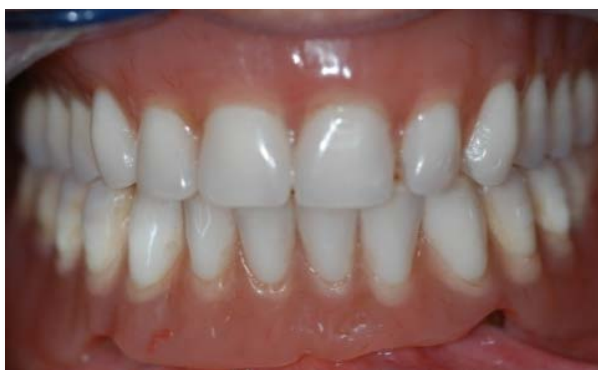
La paziente era portatrice di una **dentiera inferiore** a suo giudizio estetica ma **non stabile, e non poteva nè masticare, nè parlare efficacemente**, nonostante l'uso delle paste adesive.

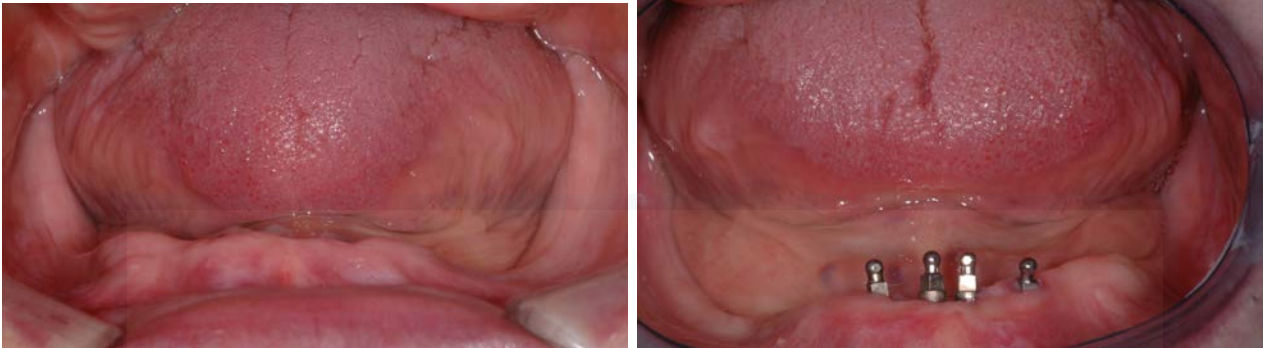
Sinistra. Ore 09: inserimento di 4 minimpianti incorporanti un "attacco maschio".

Destra. Ore 11: nella **protesi totale removibile (dentiera)**, sono stati incorporati 4 "elementi femmina" che incastrandosi negli attacchi maschi degli impianti consentiranno **stabilità** e quindi una **masticazione efficace**. La paziente può facilmente rimuovere la protesi dopo i pasti e pulirla comodamente fuori bocca con uno spazzolino da denti normale, dopo avere spazzolato le teste degli impianti in bocca.

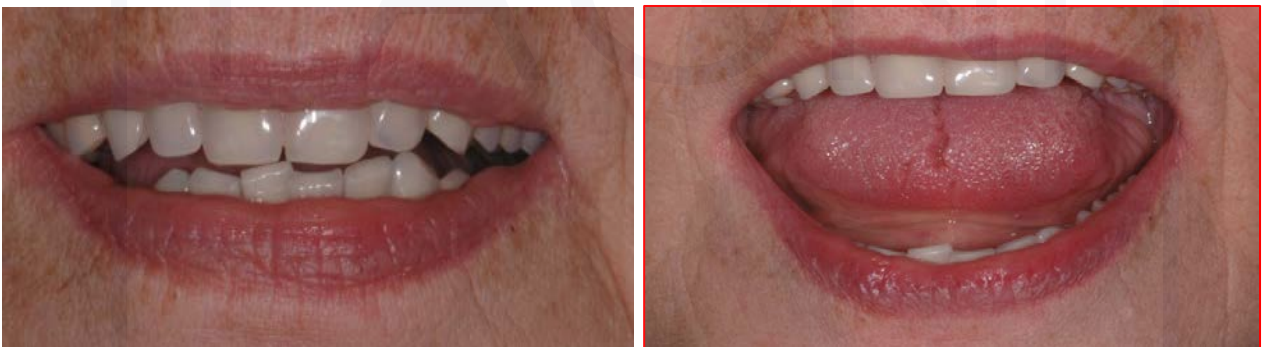
Sinistra. La Protesi totale superiore e l'**OVERDENTURE impianto ritenuta inferiore** in bocca. L'estetica dei denti inferiori è quella della vecchia protesi della paziente.

Destra. La protesi inferiore ha ora stabilità masticando, e aprendo la bocca al massimo **non si disloca**.

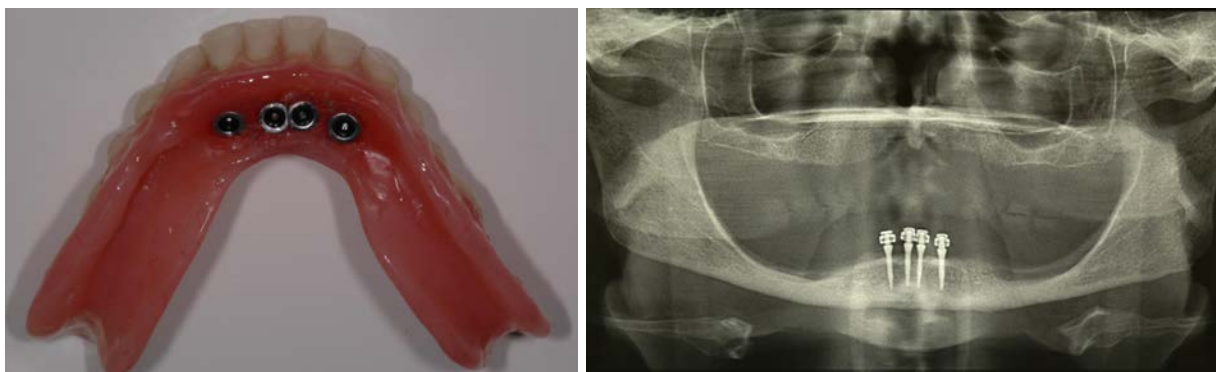
Sinistra. La parte inferiore della protesi, ingloba le 4 femmine con anello in teflon, che stabilizzano la protesi sulla testa dei maschi degli impianti.

A destra. Nella radiografia panoramica, rilevata al controllo dopo 12 anni si evidenzia il buono stato dei 4 minimpianti. Sono visibili anche gli attacchi femmina.

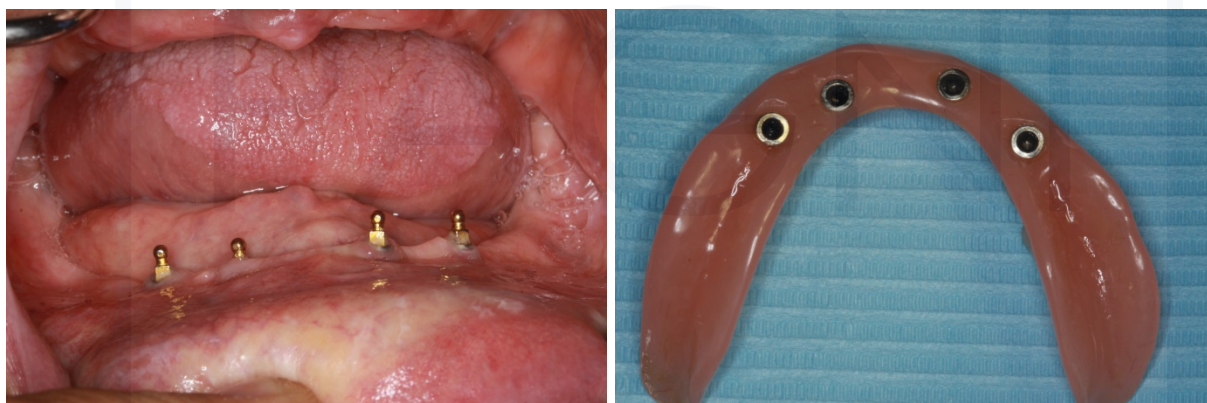
Sopra. Visione della mandibola con le teste dei **4 mini** impianti maschi aventi una funzione di stabilizzazione della dentiera, e a destra **la parte inferiore della dentiera con le componenti protesiche femmina incorporate.**

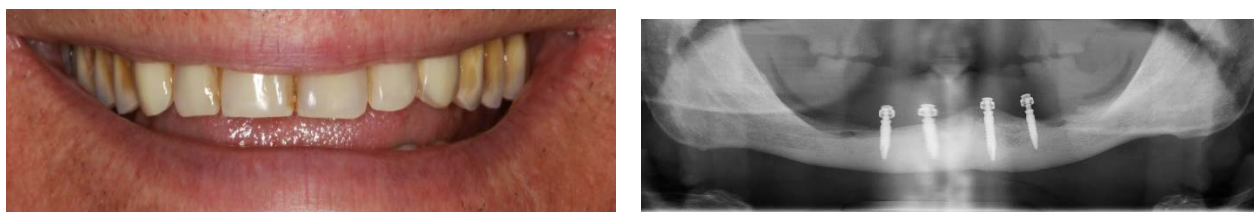
A sinistra. Il sorriso del paziente, la protesi vecchia superiormente è stata mantenuta perché il paziente ne era soddisfatto, anche se "non estetica". La protesi inferiore anch'essa non estetica è però stabilissima perché

trasformata in **OVERDENTURE** impianto ritenuta.

A destra. Nella radiografia panoramica, a 5 anni dall' inserzione degli impianti, si nota la salute degli impianti inferiori.
