PDF7 bis. Importanza delle radiografie.

Abbiamo fondamentalmente 3 tipi di radiografie per studiare i pazienti.

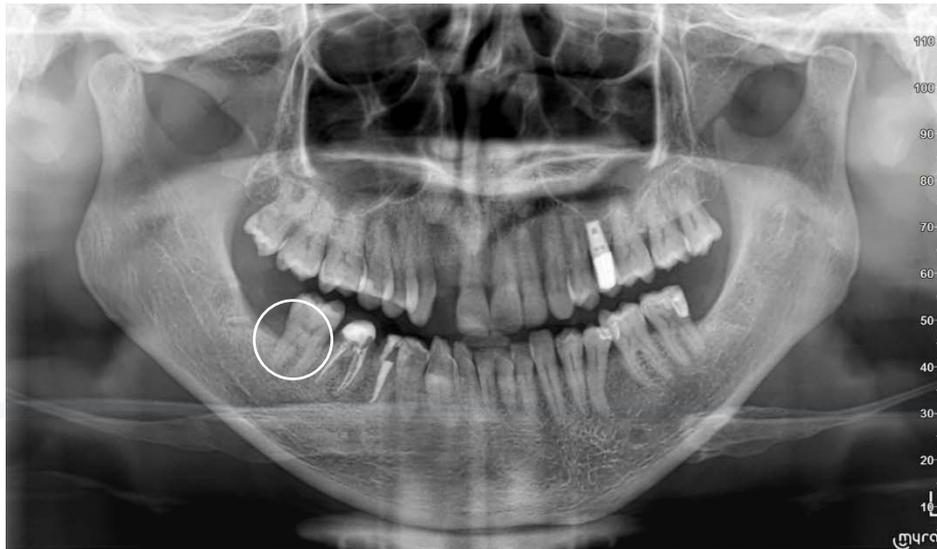
Sopra. In questa radiografia **panoramica**, si può sospettare una **piccola carie** all'interno del cerchio bianco? E forse un granuloma? Difficilmente!

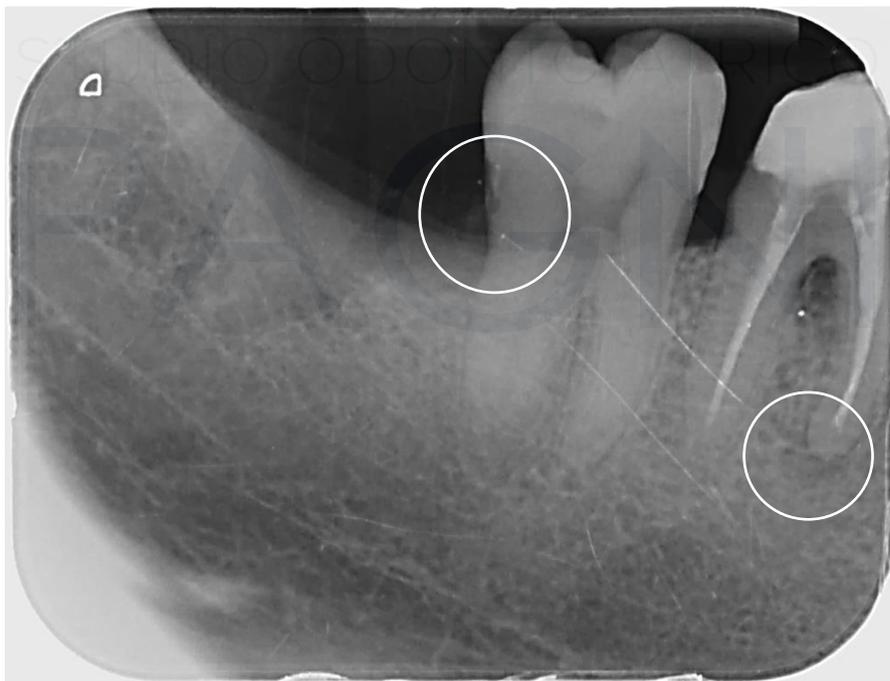
Sopra. Con la **radiografia endorale digitale periapicale**, troveremo più facilmente questa carie (cerchio grande) quasi penetrante nel nervo, e anche un granuloma nel dente antistante (cerchio piccolo)!

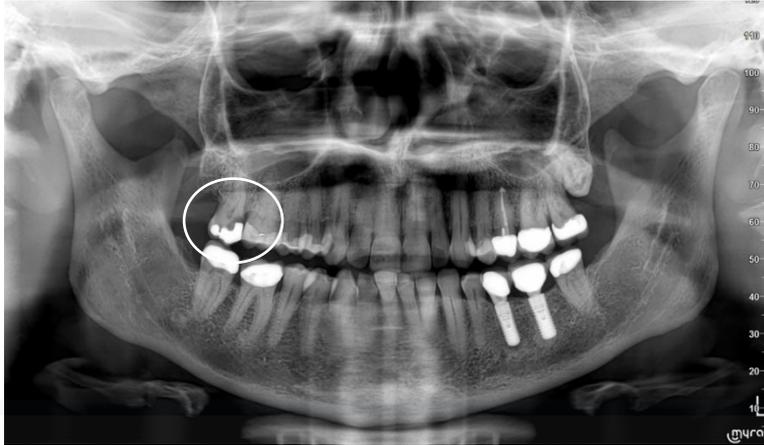
Sopra. In questa radiografia **panoramica** si può vedere nella zona cerchiata una grande carie.

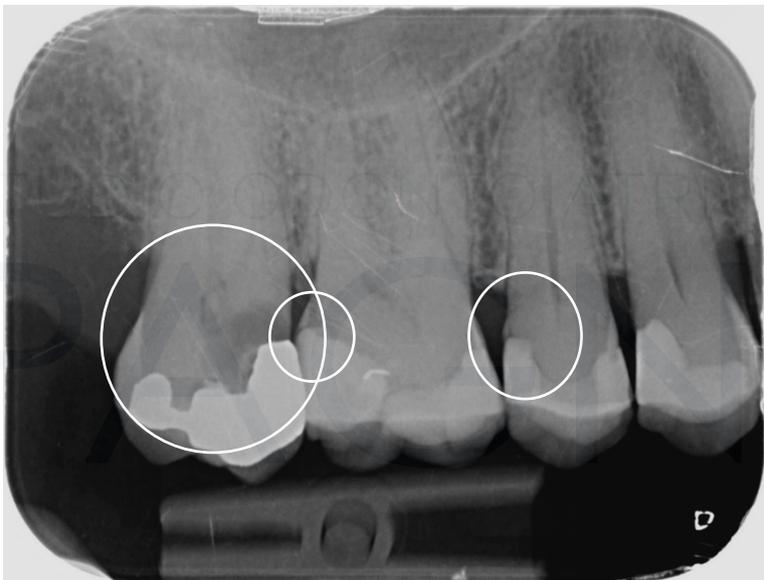
Sopra. La vediamo però meglio con una **radiografia endorale digitale** (**cerchio grande**), che ne evidenzia anche due molto piccole (cerchi piccoli) non visibili nella panoramica precedente !

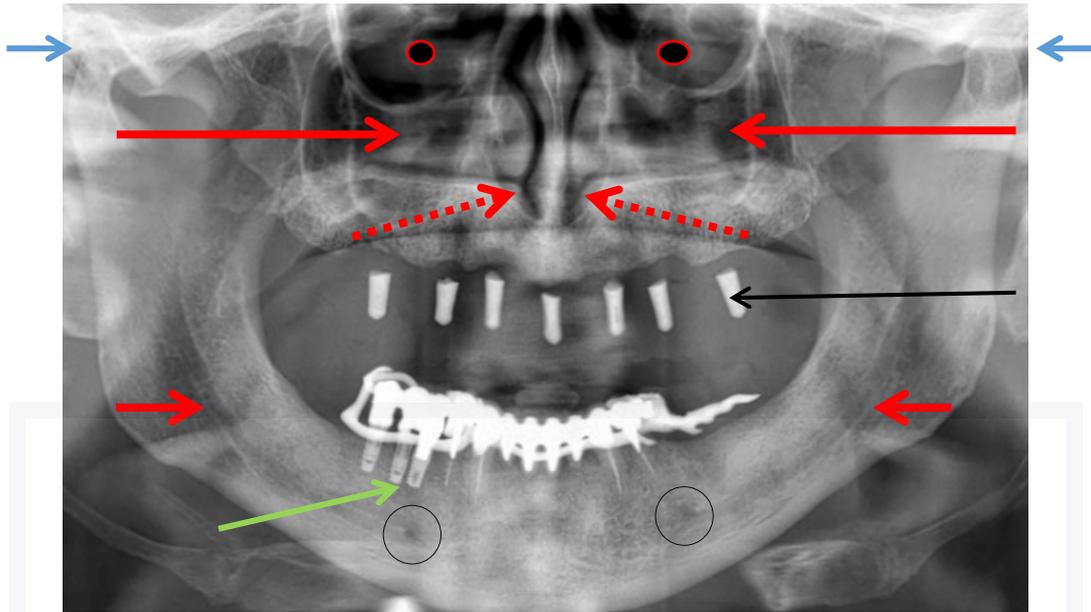
Sopra. In questa radiografia panoramica si evidenziano:

- le due cavità orbitarie dell'occhio (**cerchio rosso**), ●
- i due seni mascellari (**frecche lunghe rosse**),
- le due fosse nasali (**frecche tratteggiate rosse**),
- i due nervi alveolari inferiori (**frecche corte rosse**),
- i due forami mentonieri (cerchio nero)
- il condilo mandibolare (**freccette blu**) (vedi a Terapie: Gnatologia, ATM).

In particolare in questa radiografia panoramica vediamo nel mascellare superiore **7 cilindretti bianchi** (freccia nera). Sono "punti di repere" inseriti in una dima (specie di dentiera di resina trasparente) per studiare **dove inserire gli impianti**. Nel mascellare inferiore vediamo **3 impianti** (freccia verde), **4 denti devitalizzati** (denti piccoli contenenti una riga bianca), una **grande protesi di 11 elementi i fissi in metallo ceramica**, e lo scheletro di una **protesi removibile**.

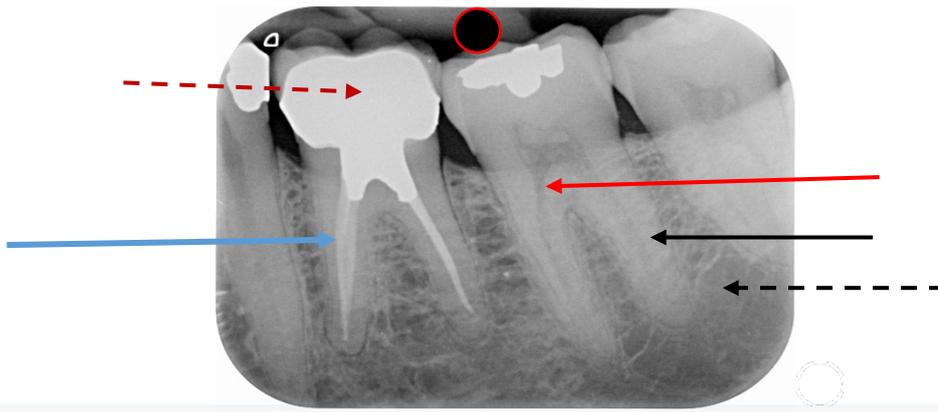
Spiegazioni:

Il colore **nero fuori dai denti** è aria o gengiva (radiotrasparenti). ●

Il **grigio tenue** è dente: **freccia nera**.

Il **grigio tenue spugnoso** è osso: **freccia nera tratteggiata**.

I **piccoli canalini neri** nel dente sono la polpa (nervo): **freccia rossa**.

I **piccoli canalini bianchi** sono il materiale delle devitalizzazioni: **freccia blu**.

Il **bianco intensissimo freccia rossa tratteggiata**, indica un **materiale radiopaco** (nel senso che non viene attraversato dai raggi perché durissimo..) come **oro, ceramica, vecchie otturazioni in amalgama**, viti metalliche per la ricostruzione del molare.

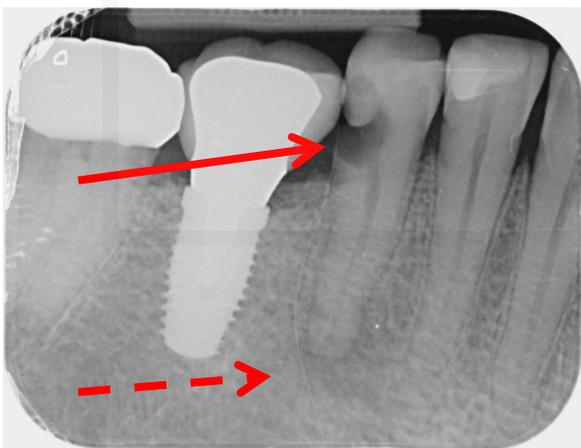
Sopra a sinistra. I buchi neri nel dente (indice di vuoto o morbido), grossi o microscopici sono carie, grosse o piccolissime. Qui vediamo infatti una **grossa carie** penetrante sul premolare, che ha sconfinato nel nervo uccidendolo: **freccia rossa**.

La carie penetrante ha ucciso il nervo dando luogo a un **granuloma**: **freccia rossa tratteggiata** (per granuloma vedi a Terapie: Endodonzia PDF2).

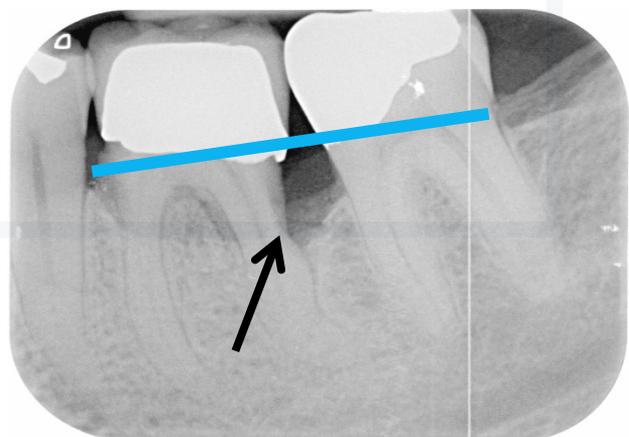
Sopra a destra. Il livello osseo obliquo attorno a un dente indica la **tasca parodontale**. Qui vediamo infatti **una tasca parodontale infraossea dietro al molare di sinistra nell'immagine**. **Freccia nera**. L'osso dovrebbe essere a livello della **linea blu**, ma è stato distrutto dalla infezione causata dalla placca batterica supportata dal tartaro nella tasca parodontale).

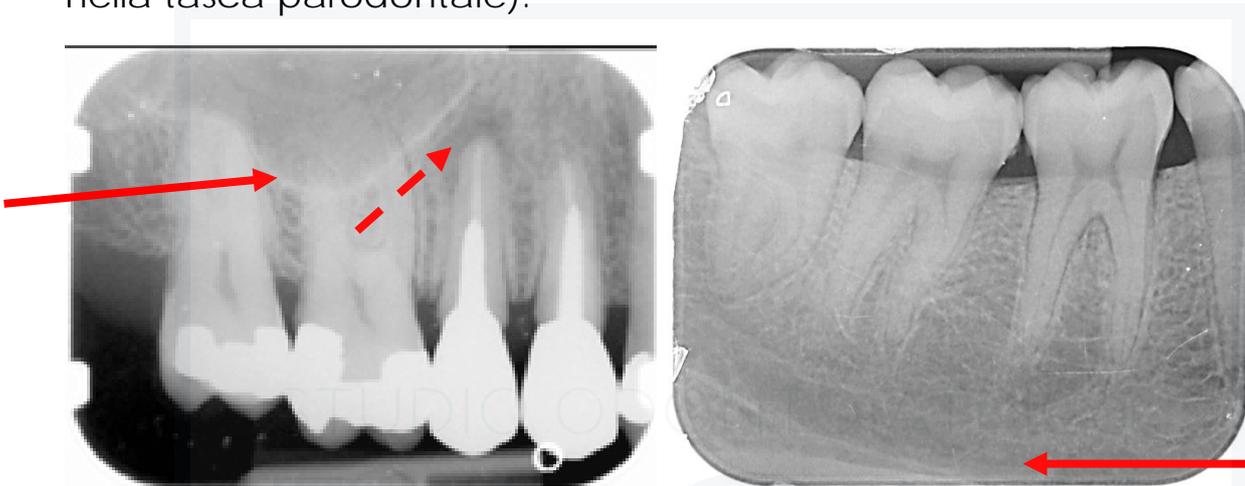
Sopra a sinistra. Nella **radiografia periapicale (completa)** dei premolari /molari superiori di destra, si evidenzia un **granuloma** sul dente 25 (macchia nera nell'osso): **freccia rossa corta tratteggiata**.

Si vede anche **il seno mascellare** (grande vuoto grigio chiaro sopra ai molari, con una precisa linea bianca di demarcazione sottostante): **freccia rossa lunga**.

A destra. Nella **radiografia periapicale in zona molare inferiore di destra**, si vede **il nervo alveolare inferiore** (vedi i rischi connessi alla sua lesione a Terapie: Implantologia, Chirurgia orale): **freccia rossa**.

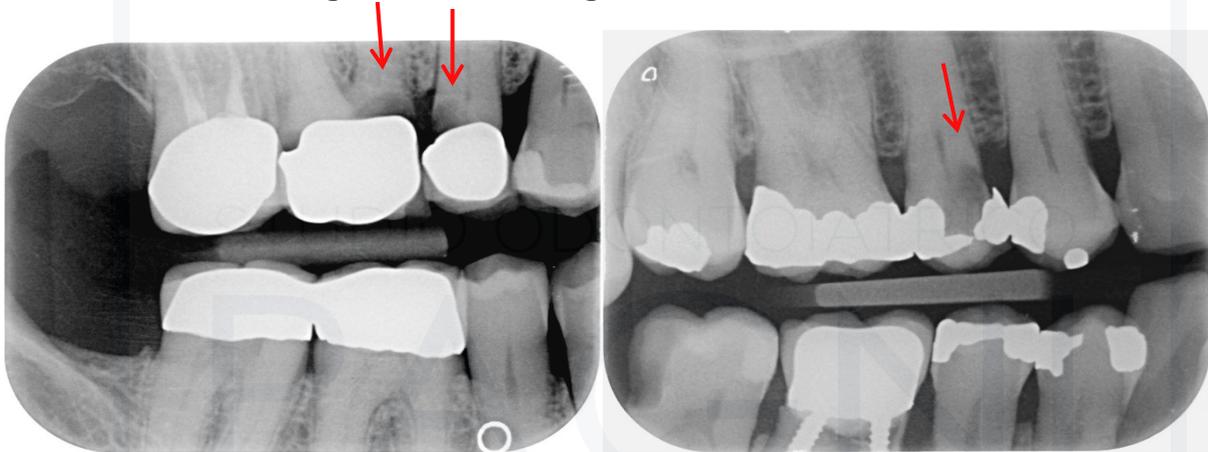
Caso 1. Radiografia Bite Wing in cui si vedono arie molto estese.

Sopra: RX Bite Wing di sinistra. L'Igienista, anche **in completa assenza di sintomi**, rileva col sondaggio **due profonde carie sul molare e sul premolare superiore di destra** del paziente, confermate dalla radiografia Bite Wing.

RX Bite Wing a destra. L'Igienista, anche **in completa assenza di sintomi**, rileva **una profonda carie sul premolare superiore di destra** del paziente, poi confermata dalla radiografia Bite Wing.

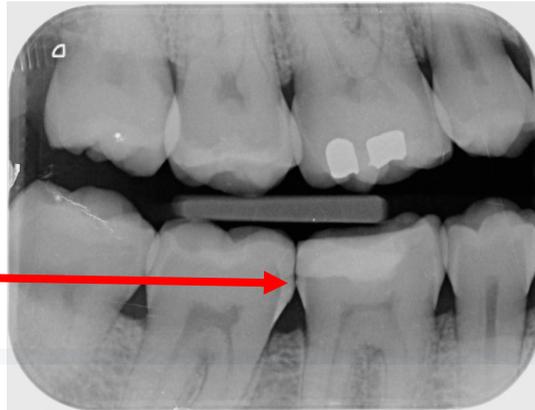
Caso 2. Carie radiograficamente microscopica

Sopra. La radiografia **Bite Wing**, in completa assenza di sintomi evidenzia **un piccolissimo buco nero (freccia rossa)**, una carie interdentale molto piccola difficilmente visibile anche alla RX.

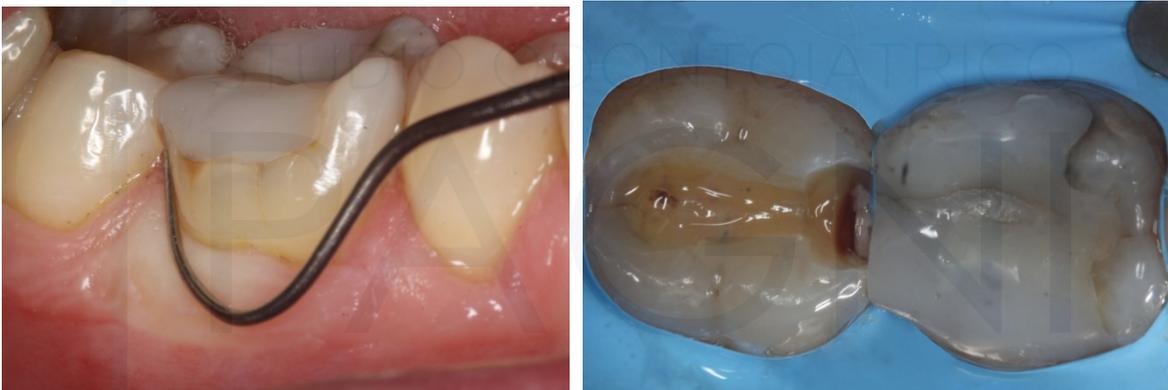
Sopra a sinistra. L'Igienista aveva sospettato la carie sondandola con uno specillo a punta.

Sopra a destra. Dopo l'applicazione della diga e la preparazione della cavità, la carie si rivelava di dimensioni medie (vedi la macchia marrone). Senza la RX BW la carie si sarebbe ingrandita diventando molto più grande, col rischio di devitalizzazione del dente.

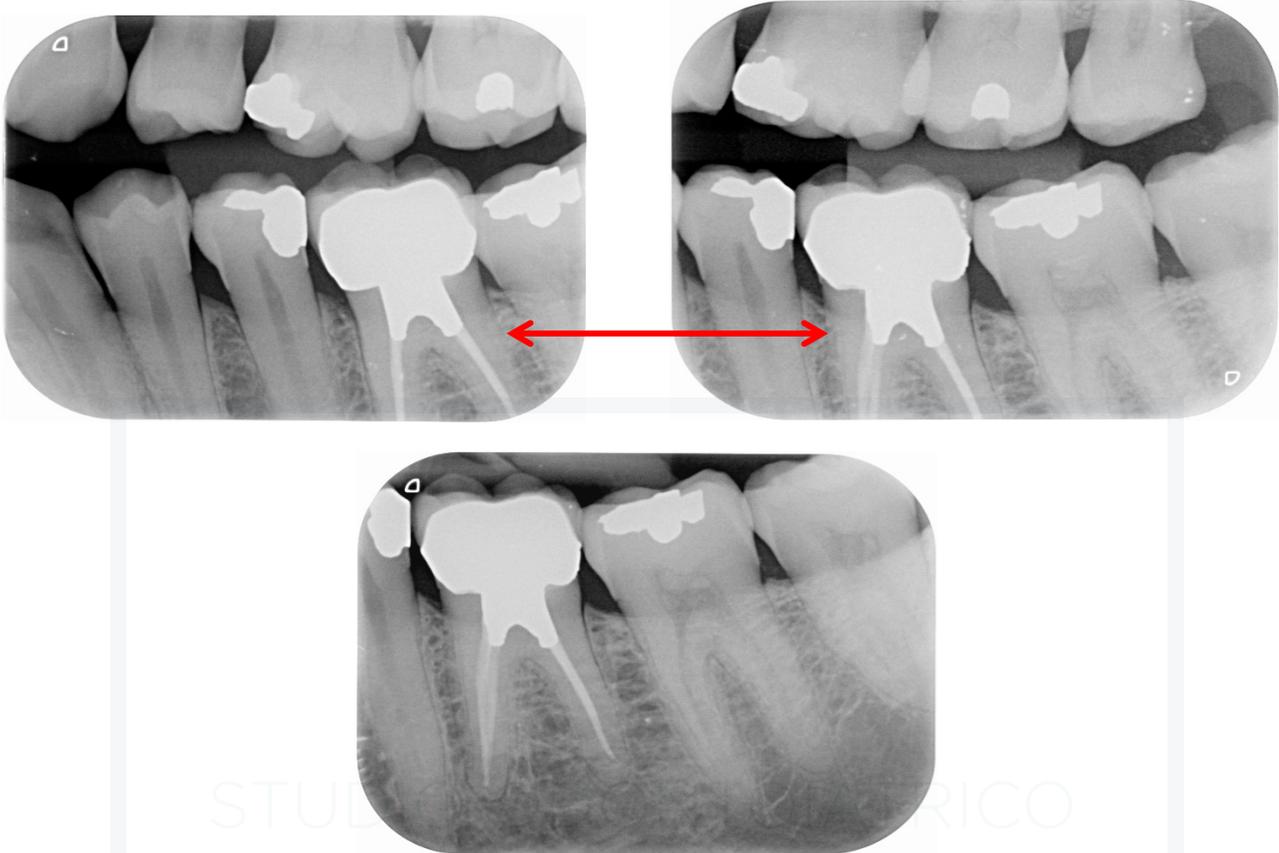
Sopra. La **radiografia periapicale**, relativa al molare inferiore di sinistra della precedente RX Bite Wing. La visione delle radici devitalizzate del dente dice che, **nonostante il trattamento non sia propriamente perfetto, il dente non presenta nessun granuloma.**

In questo caso le due radiografie Bite Wing ci dicono che non vi sono carie, ma ci indicano di **indagare ulteriormente su una devitalizzazione (freccia rossa)**. Vogliamo quindi sapere se il trattamento della radice se sia stato ben eseguito, oppure se vi sia un granuloma, **quindi vi faremo una RX periapicale.**

Quindi a questo paziente **con sole 5 radiografie endorali (2 BW a destra e 2 BW a sinistra + 1 RX periapicale)** è stata data una **risposta completa su possibili carie, parodontite, granulomi etc.** Si sono **risparmiati 3 lastre** (sarebbero necessitate 8 radiografie periapicali per avere le stesse risposte), e **la visita è completa.**

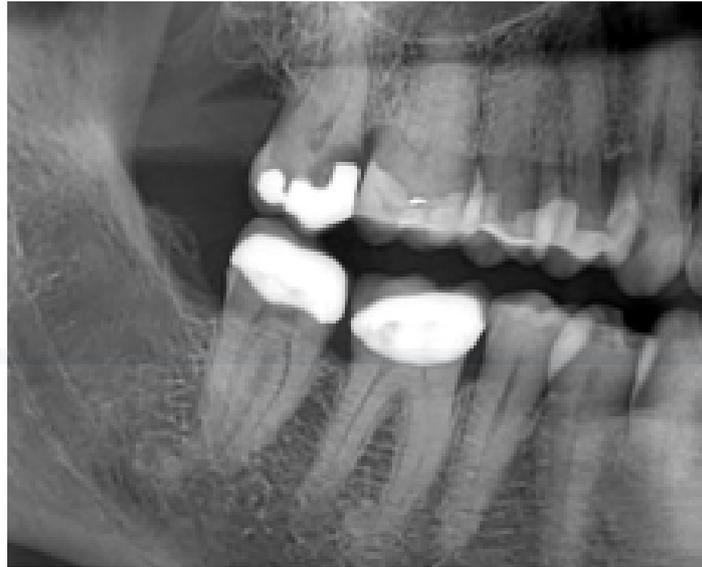
la paziente aveva fatto una visita da due colleghi, lamentando un forte dolore nella **mandibola in basso a destra**, ricevendo giustamente una risposta: lei non ha **nessun problema nella mandibola , in basso a destra**.

Arrivata disperata allo studio un semplice **studio radiografico tipo Bite Wing** evidenziavano invece **nel mascellare superiore una profonda carie: in alto a destra!**,

Si risolveva il problema con una semplice **devitalizzazione del molare superiore**, responsabile del dolore alla mandibola!.

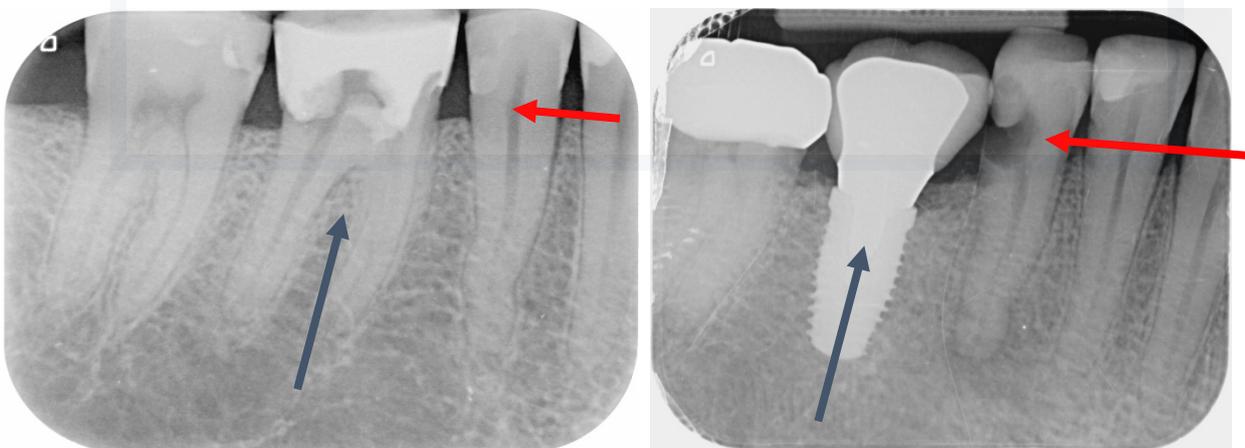
A sinistra. La RX del **2010**, prima di fare impianto e corona sul molare fratturato (**freccetta blu**), evidenziava un **sospetto di carie** sul

premolare, (**freccetta rossa corta**), ma il paziente non si è più presentato per 8 anni a causa di continui viaggi!!

A destra, La Rx del 2018, (il paziente aveva disertato lo studio per 8 anni) evidenzia una grossa carie, (**freccetta rossa lunga**), con necrosi e granuloma curabile, ma il paziente motivato da dolore insopportabile, non avendo tempo **a causa dei continui viaggi** per la possibile terapia di salvataggio del dente, ha preferito l'estrazione, e l'inserimento di un altro impianto.

Se avesse effettuato le RX Bite Wing nel o nel 2012, o nel 2014, o nel 2016 si sarebbe evidenziato l'ingrandimento della piccola carie sospettata nel 2010, e sarebbe stata semplicemente otturata.

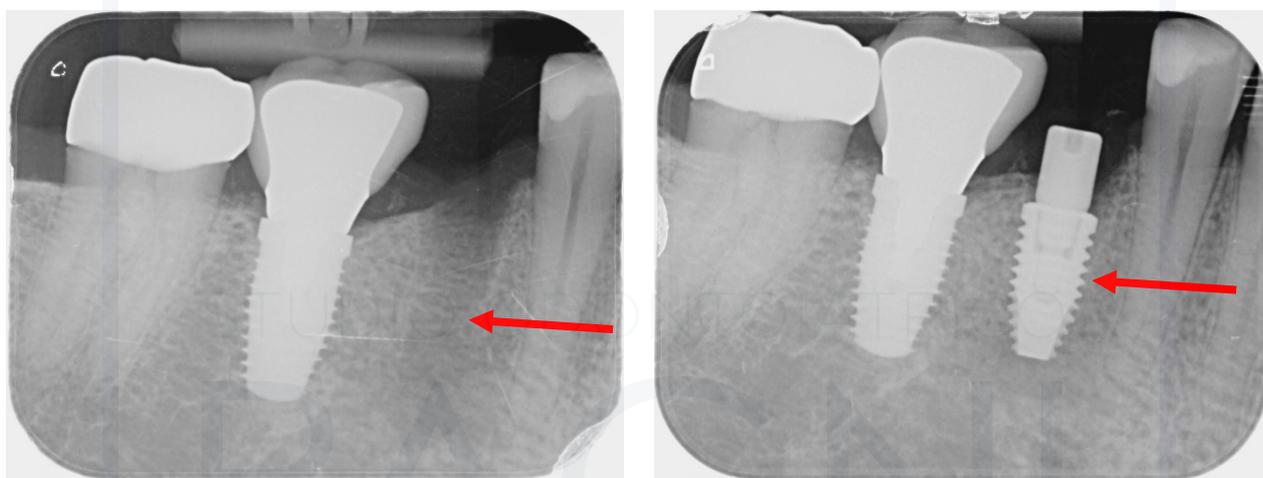
Sopra a sinistra: l'estrazione.

Sopra a destra: l'impianto dopo tre mesi.
