Caso 4.

Caso 5.

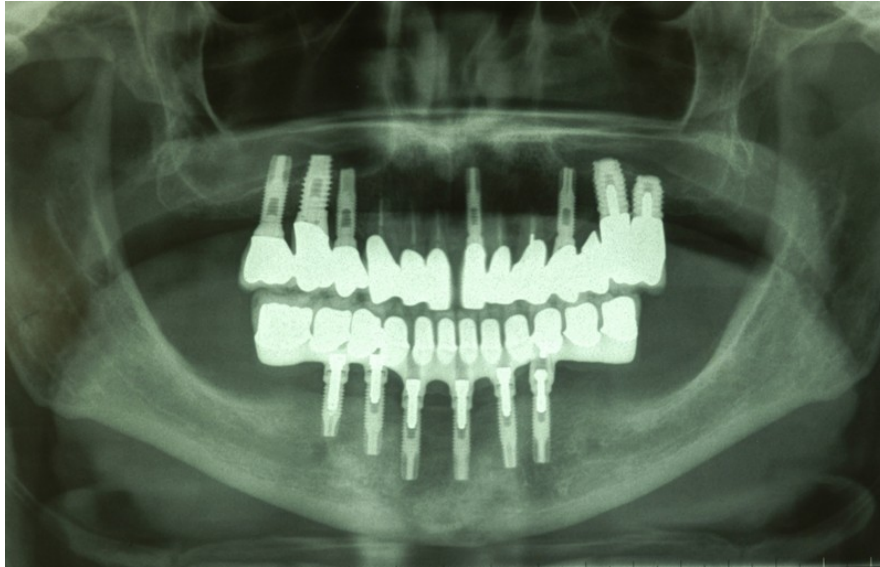
Radiografia panoramica dopo.

Nell' arcata superiore rimangono 5 denti che sommati ai 7 impianti consentono una protesi fissa.

Nell' arcata inferiore, una protesi Toronto fissa con 12 denti viene supportata da 6 impianti esclusivamente.

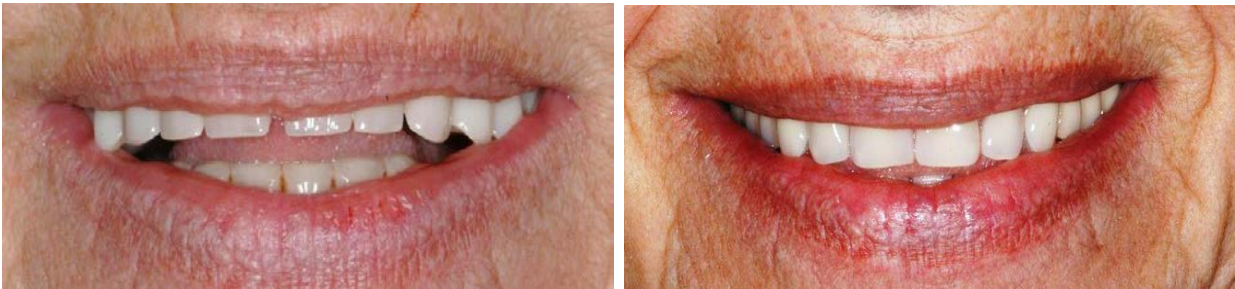
A sinistra. Prima. L'Estetica della dentiera è scadente.

A destra. Dopo. Questa è l'estetica ottenuta con una normale **protesi** totale superiore (dentiera), e una **protesi fissa Toronto** di 12 denti supportata da 5 impianti inferiori.

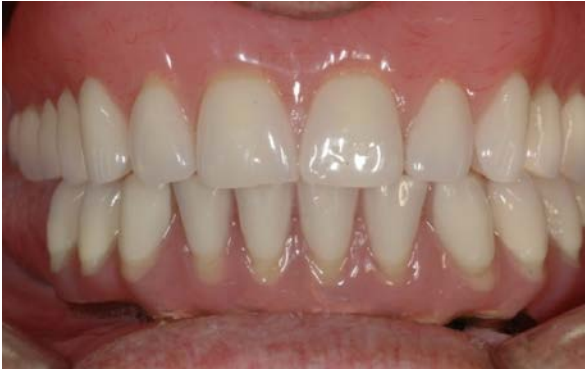
A sinistra. **Dopo**. Interno bocca. Si vede una normale **Protesi totale superiore**, e una stabilissima **Protesi fissa Toronto inferiore di 12 denti**, supportata da **5 impianti**.

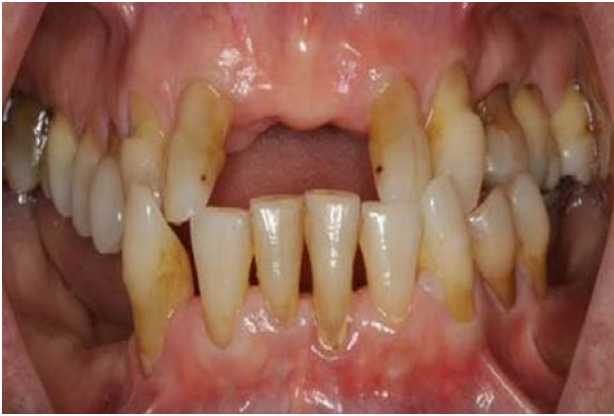
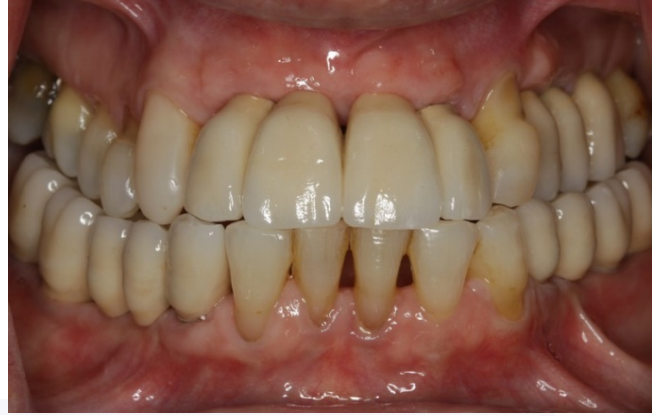
Sinistra: dettaglio prima. Era stata consigliata una dentiera.
Destra: invece, inserendo impianti *laddove mancava il supporto dentale*, e recuperando chirurgicamente quelli malati di parodontite è stata eseguita una riabilitazione fissa.

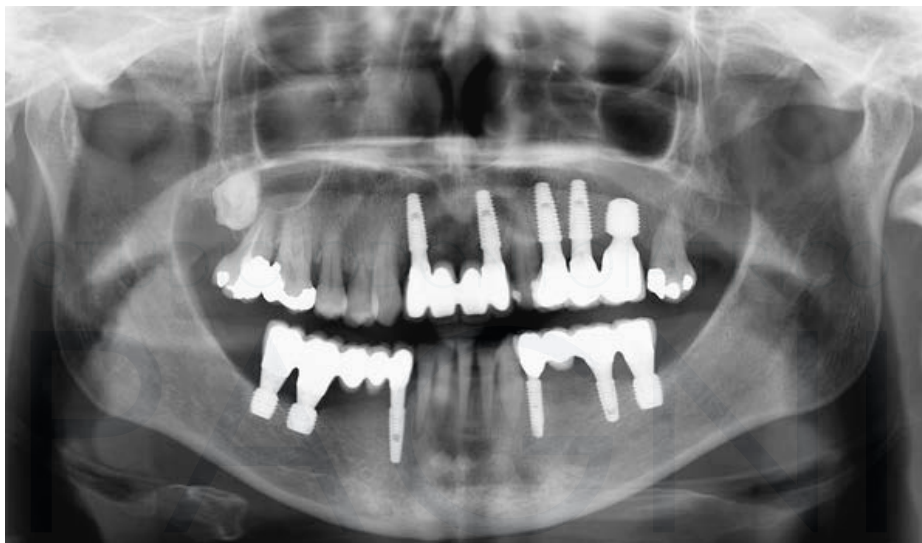
Radiografia panoramica dopo due anni.

Si evidenziano i supporti implantari per le protesi fisse superiori e inferiori.

Gli impianti inferiori sono particolari, molto corti e molto larghi (vedi a Terapie. Implantologia PDF 7).
